## ANLEDNING TILL UNDERSÖKNINGEN

Brand i livsmedelsindustri.

## UTRYCKNINGSOBJEKT

Tvåvåningsfastighet innehållande livsmedelsindustri inom charkuteribranschen.

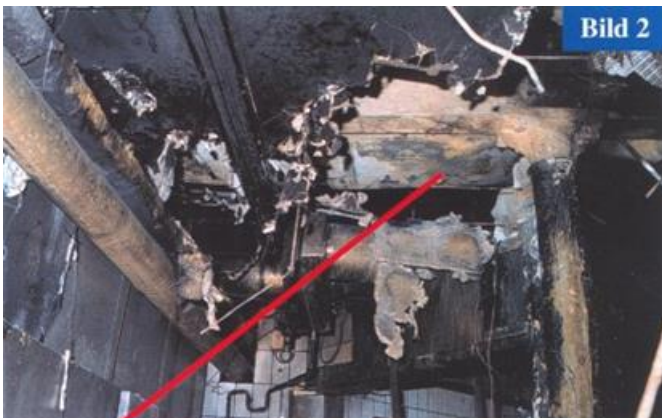
När jag anländer har elektrikerna redan tagit bort det mesta av de förbrända kablarna samtidigt som hantverkare demonterat delar av det brandutsatta fläktsystemet. Även kylrummet har delvis skalats av och blottar bara resterna av den återstående wellitväggen. Enligt räddningsledarens insatsrapport misstänks värmeöverföring som vållande till brand, dvs någon form av överhettning. Primärbrandplatsen kan härledas till ett visst område i takregionen i direkt anslutning till kylrum, rökrör, ångrör och ventilationsinstallation. Branden har spridit sig till övervåningen och vidare till taksektionen, i första hand genom befintliga kabelschakt. Rökeriugnen, som är placerad i en intilliggande lokal, uppvisar däremot inte några brandskador.
