Reserapport

Olyckan inträffade i Borlänge lördagen den 8 april 2000 då ett tågset innehållande nio cisternvagnar, vardera med en volym av 120 m³, lastade med kondenserad brandfarlig gas "Butan" (UN 1965), strax efter stationen, sannolikt med för hög fart gick igenom en lång högerkurva, följt av en S-passage genom en växel, på väg till SSAB.

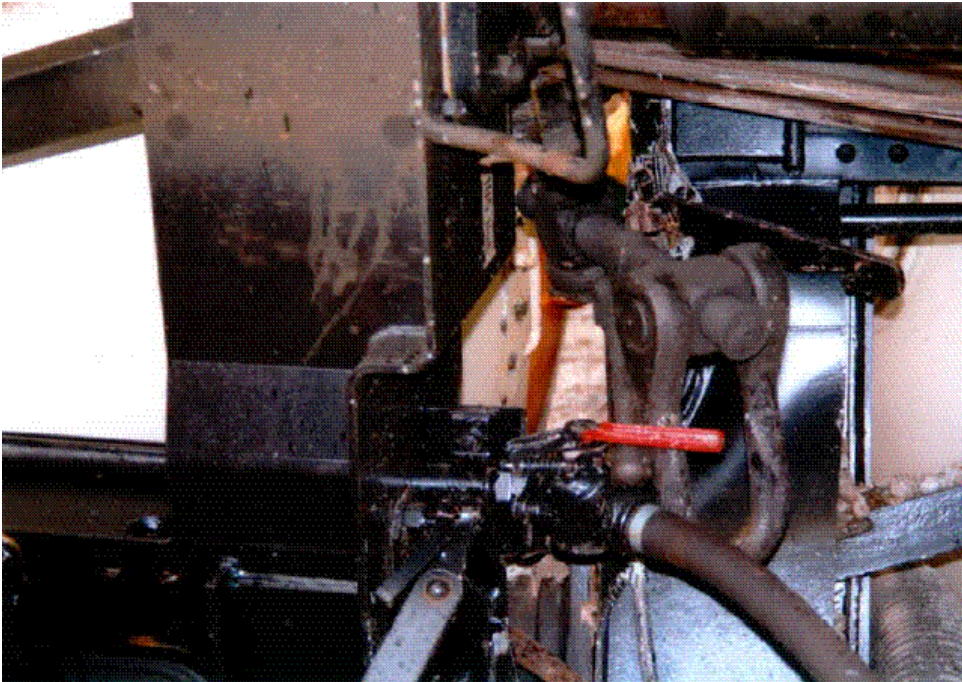
Sju vagnar spårade ur. De två sista (Cisternvagn "A" och "B") stod kvar på rälsen och kunde relativt odramatiskt avlägsnas från olycksplatsen. Av de kvarvarande sju låg fem på sidan och två stod upp ("C" och "E"). En tankvagn ("G") hade fått allvarliga skador på manlucksbultar, se figur 1 nedan. Två bultar hade skjuvats av och ytterligare några hade utsatts för kraftig sträckning. I tanktoppen hade en avluftningsstuts med muff skjuvats av. Inga läckage från cisternvagnarna hade inträffat vid olyckstillfället så vitt man kunnat se. De inre ventilerna höll tätt. Samtliga bottenrör utom ett, enligt uppgift på "G"-vagnen, befanns sedemera täta.

Figur 1 Manluckan på "G"-vagnen, sedd underifrån genom cisternvagnens underrede (jmf även figur 3)

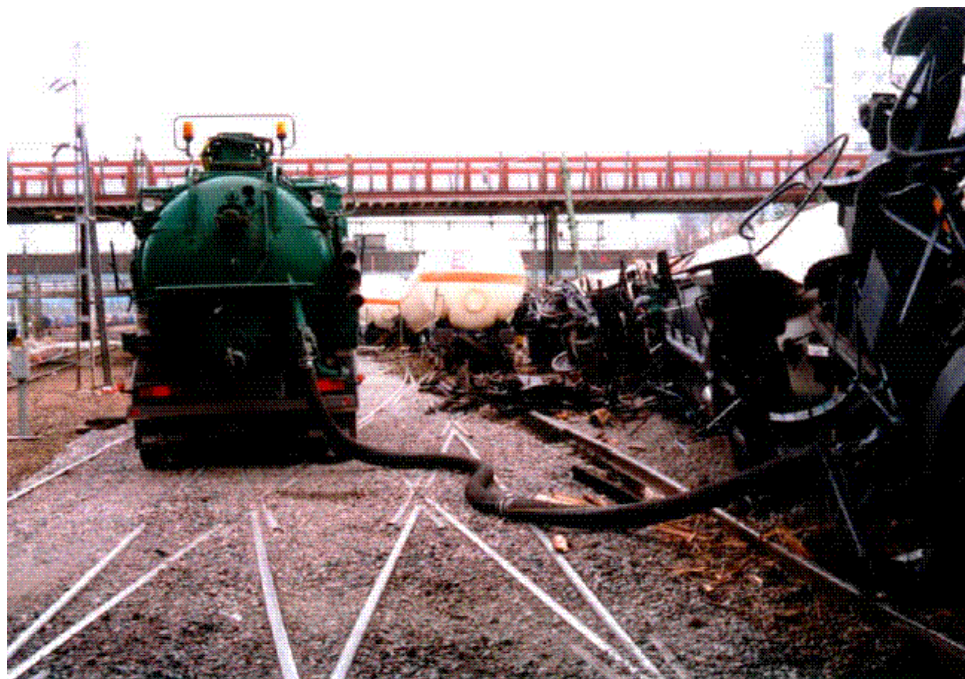
Friläggningen (grävning) utfördes med en torrsugare från Ragnsells. Torrsugaren sög upp makadam till ett djup av omkring 30-40 cm under marknivå. Se figur 2

Figur 2 Torrsugare på bangården (breviad vagn "G")

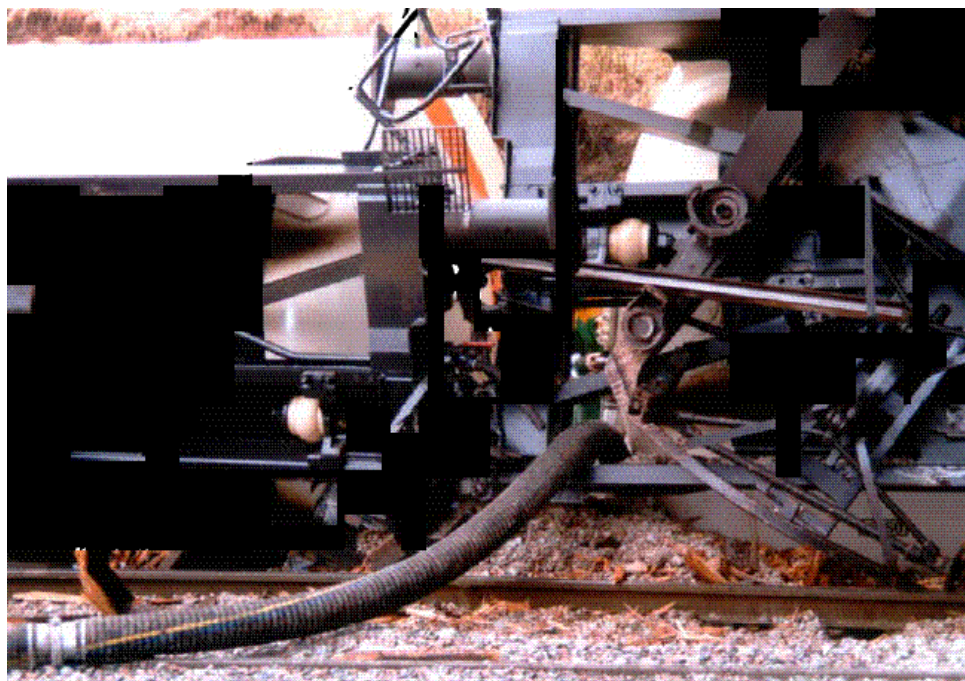
Figur 3 Friläggning (mellan vagn "G" och "H")

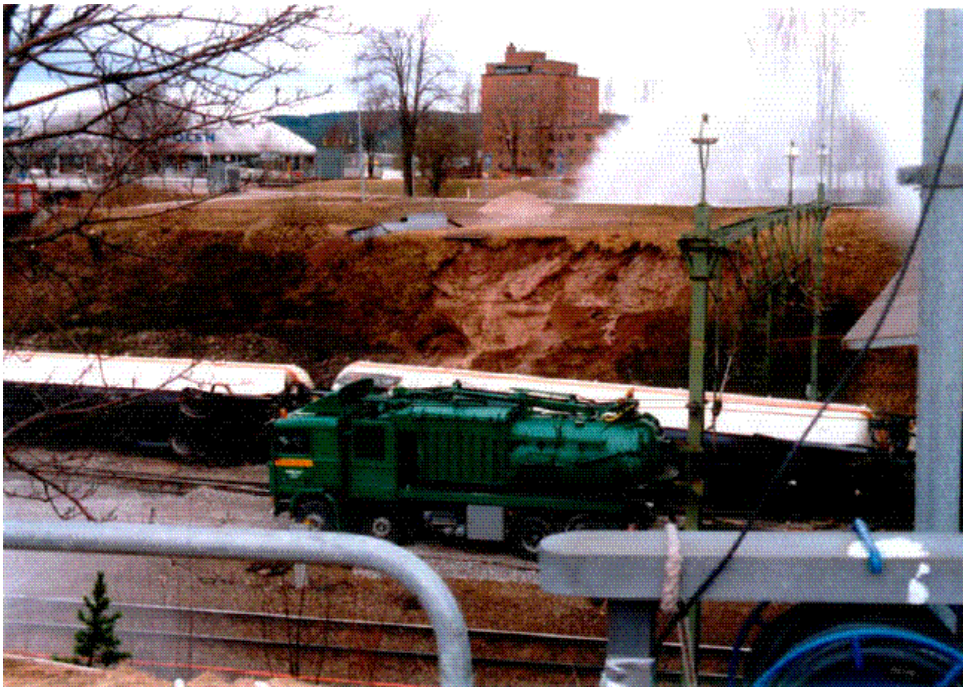
Under fackling användes en av totalt sju införskaffade vattenkanoner för kylning av omgivande terräng med spridd stråle. Den omfattande vattenmängden underminerade banvallen som gav vika med ett omfattande jordskred som följde. Ingen kom till skada. Se figur 4.

Figur 4 Jordskred (bakom vagn "G")
