## **ANLEDNINGEN TILL UNDERSÖKNINGEN**

Brand i industrifastighet. Brand i anslutning till en svetskärra med acetylen/syrgas. Branden hade självslocknat men lokalen var helt nedsotad. Polisen avskriver ärendet eftersom inget brott misstänks och gör därför inte heller någon brandorsaksutredning.

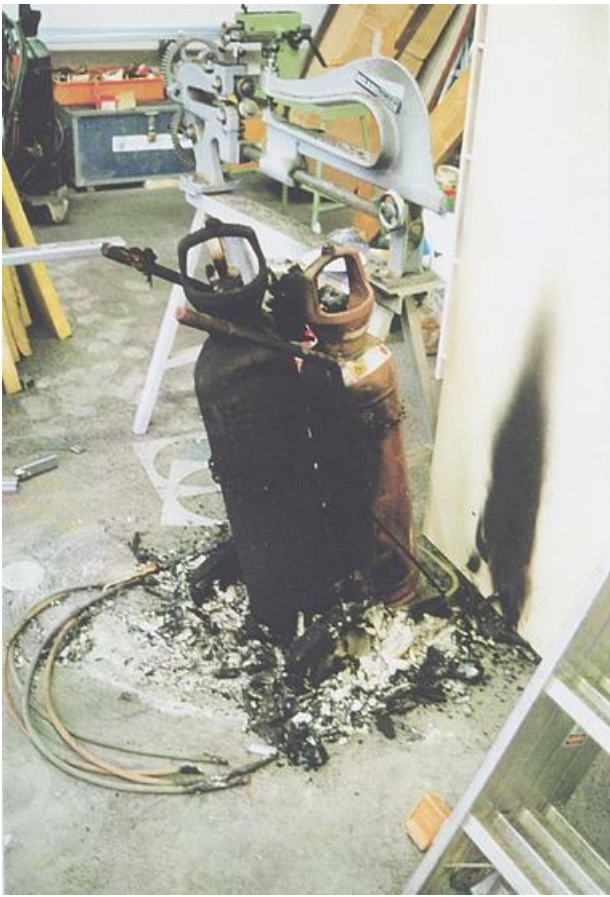
Den berörda svetsutrustningen var försedd med backventiler mellan handtag och slangar samt både acetylenen och syrgasen hade bakslagsspärr. Det visade sig att acetylenflaskans kran var öppen men syrgaskranen var stängd. Båda kranarna på handtaget var stängda. Handtaget var inte brandpåverkat mer än att slangen hade brunnit bort men acetylenflaskans regulator var helt nedsotad. På kvällen innan hade någon på företaget använt en fastmonterad bänkslip alldeles bredvid svetskärran. Svetsaggregatet hade extra mycket slangar ca 5-6 m. På väggen bakom svetsaggregatet fanns en sotbild från golvet och ca 0,5 m upp på väggen. Svetskärrans däck var bortbrända samt nästan all slang. Acetylenens bakslagsspärr har troligtvis fungerat.

Troligtvis har en het loppa från slipmaskinen legat och bränt hål på slangen så att acetylen har antänts och därmed har slangarna samt däcken brunnit. Eftersom regulatorm var nedsotad och acetylenkranen var öppen har det troligtvis brunnit vid regulatorm tills acetylenflaskan var tom och därmed självslocknat. Branden hade inte inträffat om företaget hade haft bättre ordning på sin utrustning, det är t ex högst olämpligt att ha acetylen-/syrgasflaskor bredvid en slipmaskin och de måste ha bättre rutiner så att gasflaskorna alltid stängs när arbetet är avslutat.
