HÄNDELSEFÖRLOPP

UNDERSÖKNING

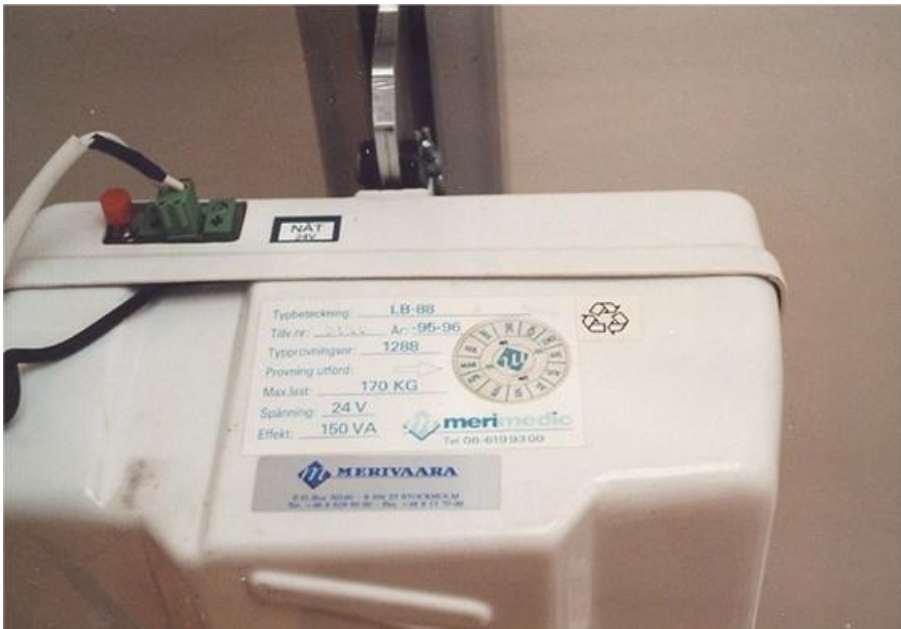
Ovanför sängarna i varje rum sitter ett lyftblock som är till för att hjälpa patienten upp ur sängen. Blocket är av typen: LIC Lyftblock-18, nr 13674 med en lyftkapacitet om 170 kg. Den drivs med 24 volts nätspänning. Funktionskontroll utförs av Y vartannat år. Det sitter ett batteripaket på utsidan (ovansidan) på blocket. Detta paket laddas kontinuerligt för att hela tiden vara fräscht. Efter samtal med tillverkaren är vi ense om att det verkar som om något fel har inträffat i laddningen. Den har ej slagits av utan fortsatt att ladda hela tiden med en värmeutveckling som följd och därtill, p.g.a. värmen sprängt batterierna i paketet.

Den här gången var det enbart tur som hindrade en katastrof. Batteripaketet ramlade ned i sängen nedanför där det låg en patient, som tur var for paketet omkring p.g.a. värmeutvecklingen som var i batterierna. Det resulterade i att batteripaketet for ned på golvet där det blev mindre farligt för antändning. Täcket blev rök- och brandskadat trots den korta exponeringen. Tillverkaren lovade att omgående se över dessa typer av batteripaket, enligt dem har det aldrig inträffat förut. De lovade att göra en laddningstest och provocera batterierna för att se vad som sker. De skulle höra av sig om resultatet.

Att placera batteripaketet på utsidan av blocket måste ses som en dålig lösning, på nyare modeller är det inkapslat så händelsen borde inte kunna upprepas på dessa modeller.
