ANLEDNING TILL UNDERSÖKNING

Brandtillbud i trossbotten förorsakad av torrdestillering och antändning av träreglar i skorstensschakt.

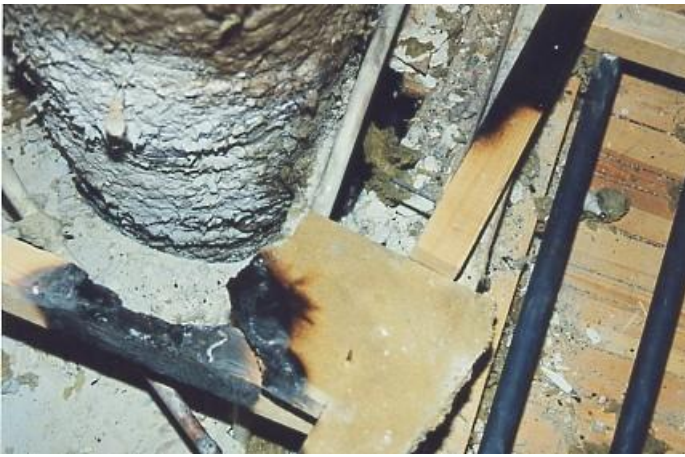
Undersökningen utfördes i direkt anslutning till räddningstjänstens upphörande. Skadorna på de träreglar som varit monterade innanför schaktväggens innersta gipsskiva, tyder på att de varit monterade för nära skorstenen. Efter torrdestillering av träreglarna har antändningstemperaturen sänkts till kanske 100°C.

Schaktet är ej fackmannamässigt utfört. Oskyddade trädetaljer har placerats för nära skorstenen. Ventilation saknas. Genomförning i bjälklaget är felaktigt utförd.

Förkolnade, oskyddade träreglar mot vilka schaktets väggar varit infästa i golvet (sovrummet, plan 2).
