UNDERSÖKNINGEN UTFÖRD AV

Rolf Åkerstedt, räddningstjänsten.

HÄNDELSEFÖRLOPP

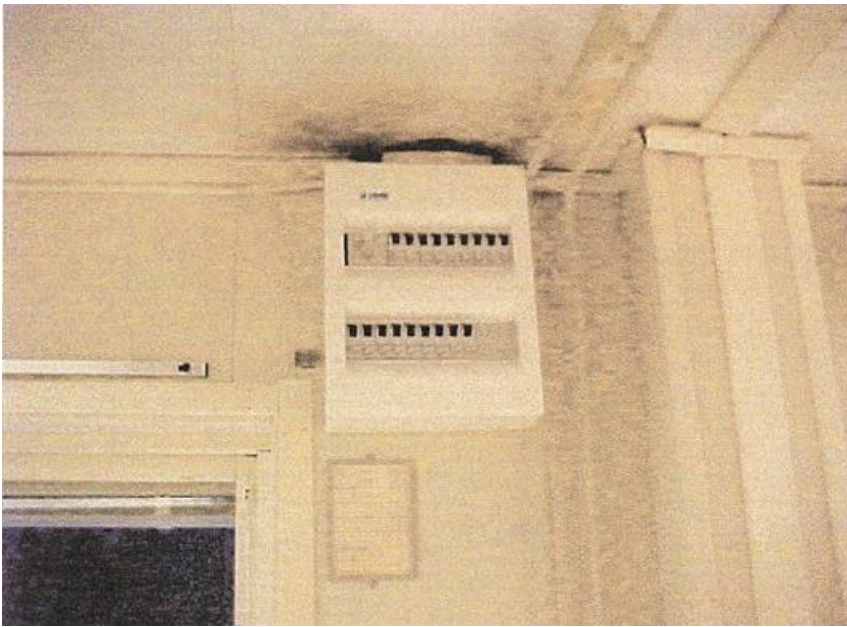
Vatten hade trängt in utifrån och in i elcentral som var placerad i köket i förskolan. Vattnet hade gjort så att ström överfördes från elskenor på centralen till vägg och hölje. När brandförsvaret kom till platsen hade delar av vägg samt centralen brandskador, ungefär mitt på centralen var höljet bortsmält. Åtgärd från brandförsvaret var att strömmen slogs ifrån och en kontroll av väggen gjordes så att det ej förelåg vidare risk för brand.

Vid en inspektion kunde konstateras att det var sotskadat upp mot taket där centralen satt. Centralen var utbytt till en ny. Enligt folk som var på plats från brandförsvaret så var halva centralen uppbrunnen. Jag letade efter någon form av jordfelsbrytare men hittade ingen. Vid inspektion av utsidan så fanns det heller ingen jordfelsbrytare i det yttre inmatande elskåpet. Varje kur var ihopkopplad med utanpåliggande trefasuttag. Uttagen mellan de olika enheterna av kurer satt under samma tak som läckaget hade varit i. Huset var uppdelat i 16 kurer ca 3 x 9 meter (typ: manskapsbodar) och var ca 50 meter långt och 9 meter brett. Huset är slitet och undermåligt underhållet. Enligt personal så skulle denna byggnad vara tillfällig men verkar nu efter 5 år vara "permanent".

Det förefaller anmärkningsvärt att kommunen inte har jordfelsbrytare på ett dagis och jag anser att det bör göras en inventering av samtliga dagis i X och övriga Sverige för att kontrollera om det behövs och genast åtgärda detta.

Varje elkoppling mellan de olika kurer är var för sig en källa till brand i och med att det visat sig att även läckage av vatten ovanifrån föreligger. Man bör sträva efter att så fort som möjligt se till så att kurer ersätts med ett "riktigt" hus med, av samhället och kommunens, föreskrivna säkerhetsåtgärder. Att som i nuläget ha alternativa kurer måste ses som en klart större risk för uppkomst av brand.
