## UNDERSÖKNINGEN UTFÖRD AV

Rolf Åkerstedt, räddningstjänsten.

### HÄNDELSEFÖRLOPP

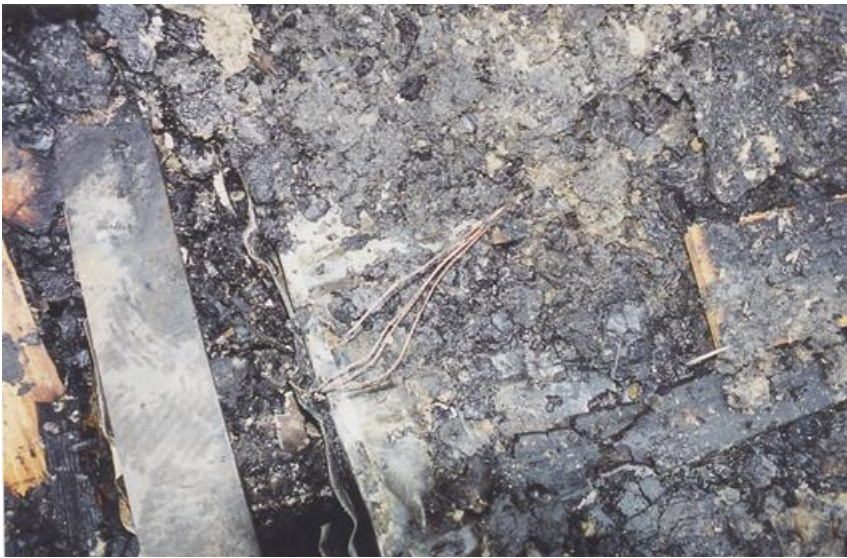
Trolig anledning till branden kan vara att elkabeln från lysrörsarmaturen i tvätthallen har legat klämd i plåtkanten i undertaket. Skadan i kabel, vid skarven mellan plåten och vinden, är svår att avgöra om den tillkommit av brandförsvaret eller av genombränning.

Kolningen av takskevorna och genombränningen är som mest just ovanför detta ställe. Övriga ställen där kablar brunnit av är påverkade utifrån och har med stor sannolikhet ej med brandställen att göra.

*Kabeln kommer från tillslaget lysrör.*

Genomföringar mellan våningar måste mycket noggrant skyddas så att elkablar inte hamnar i kläm och kan orsaka brand. Brandförsvaret måste vara försiktiga och tillse att all ström slås av innan arbetet påbörjas. När det gäller vattnet som var på kan en av orsakerna vara att man från brandförsvarets sida inte ville att slangen skulle frysa.
