## **ORSAK TILL UNDERSÖKNINGEN**

Brand i vaddmaskin i textilindustri.

Gert Lönnqvist, räddningstjänsten.

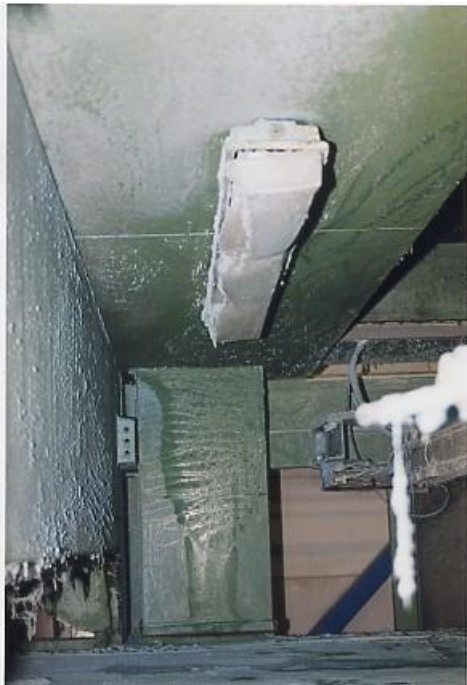
*Deformerad armatur, ej brandpåverkad, skadan har uppstått av ugnens "normala" temperatur. Armaturer i maskinen bör ersättas av värmetåliga dito.*

Regelbunden brandskyddsutbildning av personalen. Bättre rutiner för städning av damm/fibrer i produktionslinjen. Byte av skadade lysrörsarmaturer.
