ANLEDNING TILL UNDERSÖKNINGEN

Brand i tidningsinkast på X-skolan i Y-stad, måndag den xx/xx 19xx.

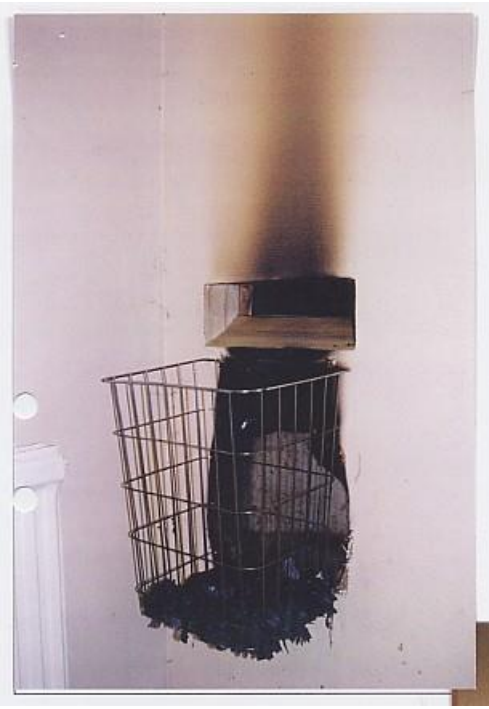
Branden hade utvecklats i en korg på insidan av ett brevinkast. Korgen var placerad i ett vindfång vid entrén till korridoren där skolans expedition är belägen. Branden har kolat väggen bakom korgen som bestod av spånplatta med målad väv. Rök har spridigt sig till en stor del av skolan. Branden som med största sannolikhet var anlagd har självslocknat. Initialbranden har inte haft tillräcklig energi för att tända spånskivan. Skolan var obemannad under helgen då branden inträffade.

Tillfälligheter såsom avsaknad av lättantändligt material och låg brandbelastning gjorde att branden inte spreds vidare. Då ingen del i skolan har till räddningstjänsten överfört brandlarm hade branden kunnat utvecklat sig och mycket stora skador hade troligen uppkommit innan någon uppmärksammat branden.

- Ta bort och sätta igen brevinkastet. Montera i stället en utvändigt, icke brännbar låda mot obrännbart material på t ex tegelväggen eller på en av stolparna.
- Om brevinkastet skall vara kvar, montera den mot en obrännbar skiva, t ex gips.
- Skolan saknar helt och hållet till räddningstjänsten överfört brandlarm. Bra alternativ finns för att överföra befintliga utrymningslarm till räddningstjänsten. Om även expeditionsdelen skall skyddas av brandlarm måste detta utrymme kompletteras med detektorer.
