ANLEDNING TILL UNDERSÖKNING

Brand i metallindustri. Brand invid oljehärdkar som kom från kulvert.

Brandinspektör Sven-Erik Andersson.

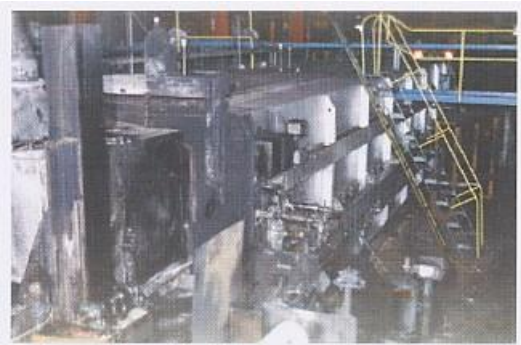
Härdoljans flampunkt är 176°C, mängden härdolja i karet är ca 12 m³. Under skiftet härdades 12 st. brickor med 13 st. vevaxlar per bricka (materialet har en temperatur på ca 860°C, efter släckning ca 50°C, tiden ca 20 min). Den 13:e brickan som skulle härdas, stannade i botten av härdkaret när branden upptäcktes. Företagets beräkningar av oljetemperaturen i härdkaret är ca 130°C, startvärme i oljan beräknas till ca 50°C. Då blir den totala temperaturen ca 180°C. Då är vi över flampunkten och oljegasen kan antändas.

Att brandstarten har varit i härdoljekaret är mindre osannolikt, med hänsyn till skador som uppkom i källaren. Härdoljekarets mantel är hel, inget läckage kunde upptäckas. En överkokning av härdoljan skulle ha gjort närliggande golv mer oljedränkt än det var.

Härdkaret med ugn från sidan.

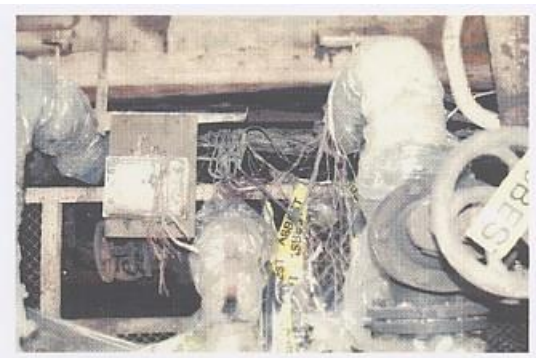
Oljehärdkaret är av stålplåt och har sin nedre del i källaren, som har förbindelse med kulvertsystemet. På härdkarets nedre del finns det el-patroner och kablar. En kabelstege sitter ca 25 centimeter från mantelytan, en annan kabelstege sitter lite längre ifrån.

Branden har sannolikt startat i elkablar runt den nedre delen av härdkaret. Närheten till kabelstegen och en förhöjd värme i härdoljekaret, har gjort att kablarna avgasat och bildat oförbrända brandgaser. De oförbrända gaserna har ansamlats i utrymmet runt härdkarets nedre del och spridits med lufrörelser i kulverten. När kabelgaskoncentrationen har den rätta blandningen och en ljusbåge (kortslutning i någon kabel) bildas som tändkälla har antändning skett. Lågor har då gått upp runt härdkarets sidor och lågorna har antänt härdoljegasen (oljan är över flampunkten).

Själva händelsestarten har varit mycket tidigare än själva upptäckten av branden. Branden har med stor sannolikhet startat i källaren. Någon form av elfel med ljusbåge är en trolig brandstiftare. Brandstart i härdoljekaret och härdoljan är mindre trolig som brandstiftare.

Kablar vänster sida av härdkaret i källaren.

- Starten av händelsen i kulverten hade inte indikering på något ställe i objektet. Eftersom det normalt inte skall finnas personal i källaren eller kulvertssystemet, mer än vid enstaka tillfällen. Händelsen hade därför fritt spelrum. Någon form av tidig upptäckt i kulvertssystemet som ger indikationer på en händelse, till ett utrymme där personal vistas. Upptäckten bör genereras med ljud eller ljus på en plats/platser där den kan motagas av personalen.
- All övervakning och styrning för säker drift, bör sitta lätt åtkomlig och synbar till varje maskin/maskinområde.
- Maskinens säkerhetssystem bör kopplas så att inte maskinen kan köras innan viktiga system är i driftläge.
- För att minimera skadeverkan bör kulvertssystemet sektioneras för brand och rök.
- Intern hantering av felrapportering bör omarbetas så att en uppföljning finns mellan avdelning och skadeavhjälpare
