ANLEDNING TILL UNDERSÖKNINGEN

Explosion i pumphus xxxxxx avfallsupplag. Brandkåren ej larmad. Inga personskadador.

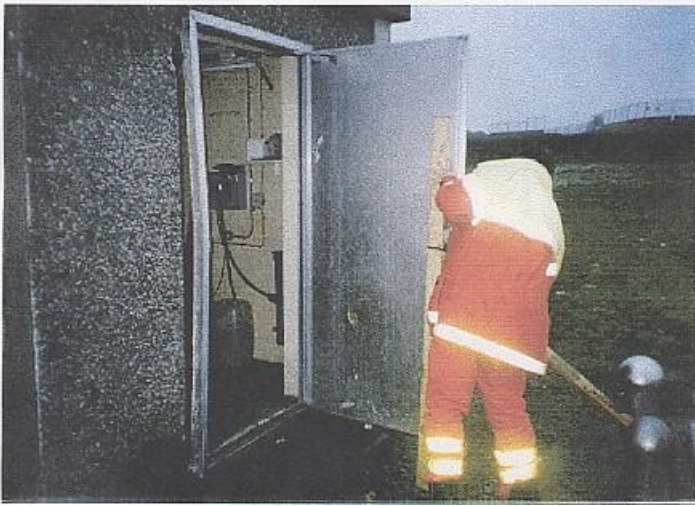
Byggnaden som är utförd i betong, med karm och dörr i aluminium, är så gott som oskadd. Plastskydd till kablar, reglage till mätare, elkablar t.v i elskåp samt plastförsedd manual i elskåpet, visar mindre brännskador. En inplastad skylt har lossnat från väggen mitt emot elskåpet. Dörr med karm har lossnat från sina fästen och hamnat ovanpå brunnen. Dörr och karm visar en utbuktning i höjd med handtaget. Rummet i övrigt har ringa skador efter explosionen.

Visar utbuktningen på karm. Dörren har satts på plats efter explosionen.

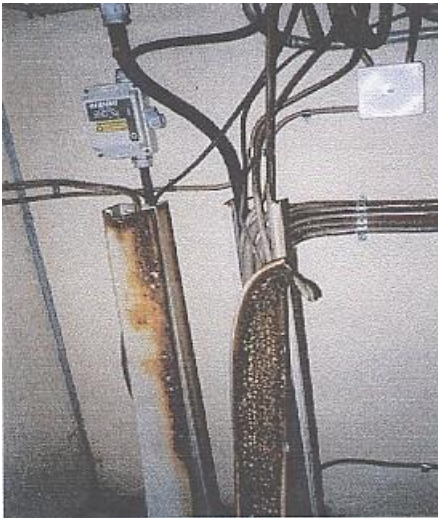
Visar brandpåverkade plastskydd för el-kablar.

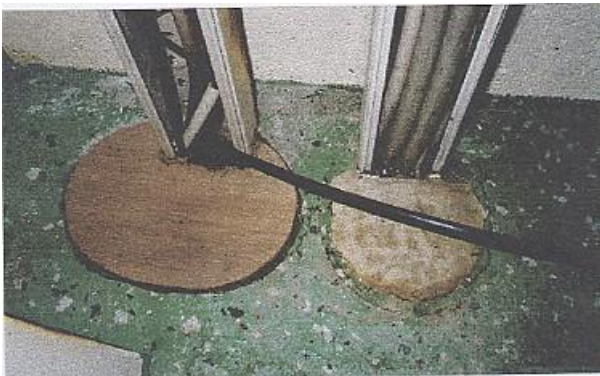
Kabelgenomföringar i golv.
