## **ANLEDNING TILL UNDERSÖKNING**

Brand i villa, 19xx-xx-xx.

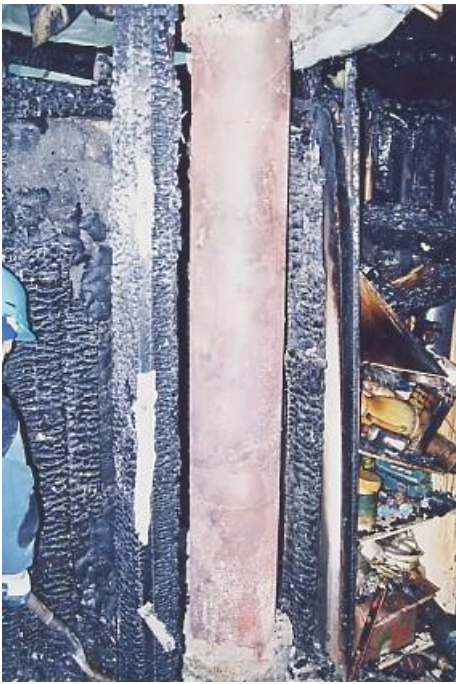
Mellan källarvåning och övervåning fanns ett gjutet valv, som det yttre stålrorets nedre del stod fastgjutet på. Det inre röret var direkt svetsat till öppna spisens kassett. Schaktets brädväggar var kraftigast brända i riktning norrut från skorstenen. Isoleringen på det yttre röret hade delvis smält. Brandbilden på schaktets väggar visar tydligt att den primära brandhärden varit inne i schaktet. Övriga brandskador runt schaktet och intilliggande förråd och garagedelen var sekundära.

Primära brandhärden har varit i skorstensschaktet. Sannolikt så har isoleringen mellan inre och yttre stålroret sintrat bort. Detta har medfört att träväggarna i skorstensschaktet med tiden torrdestillerat och efter en tid antänts.

*Bilden visar skorstenen i schaktet på översta våningen.*
