ANLEDNING TILL UNDERSÖKNINGEN

Brand i lysrörsskylt hos xxxxx/xxxxx. Torsdagen xxxxx, 19xx.

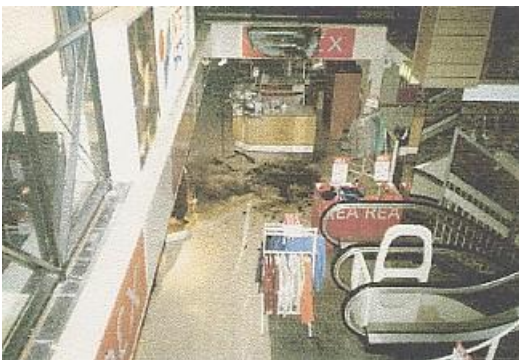
Branden hade börjat i reklamskylten och spridit sig till klädstället rakt under skylten. Fara för ytterligare brandspridning var stor, då varuhuset var fullt av klädställ av olika sorter, samt hade öppen förbindelse i tre plan. Varuhuset saknar sprinkleranläggning. Plan 2 är klassat som entrésolplan. Försäkringsbolaget har anlitat en elektriker för att i detalj försöka få fram brandorsaken.

Visar skylten där branden startat, samt avbränning i golv från nedfallande kläder som hängt på klädställningen.

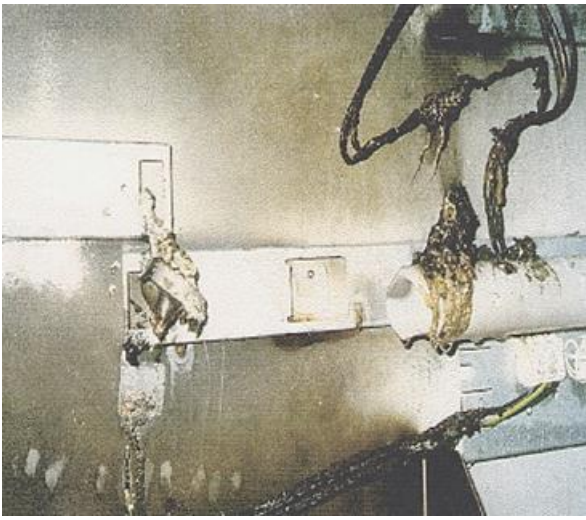
Visar skadad elkabel, samt nerdroppad plast på lysrör.
