ANLEDNING TILL UNDERSÖKNING

Brand i husvagn fredagen den xxxx 19xx, kl. 00.58.

UNDERSÖKNINGEN UTFÖRD AV

GG och HH från polisen samt Hans Nordgren från brandförsvaret.

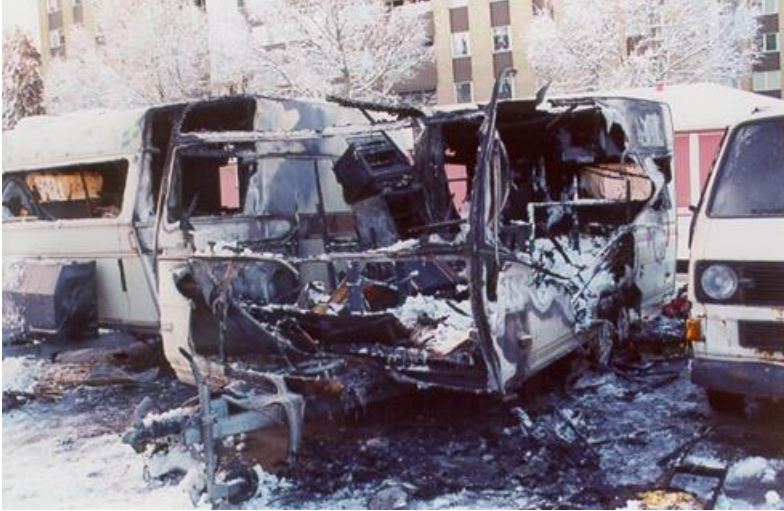
Vid uppställning av husvagnar på campingplatser bör avståndet mellan vagnarna vara så tilltaget så att branden ej sprider sig till de övriga. Vid denna brand har brandförloppet varit snabbt, och värmen har varit påtaglig.

Spridningsrisk vid uppställning av husvagnar på campingplatser.
