ANLEDNING TILL UNDERSÖKNING

Brand i personbil.

UNDERSÖKNINGEN UTFÖRD AV

Rolf Åkerstedt, räddningstjänsten.

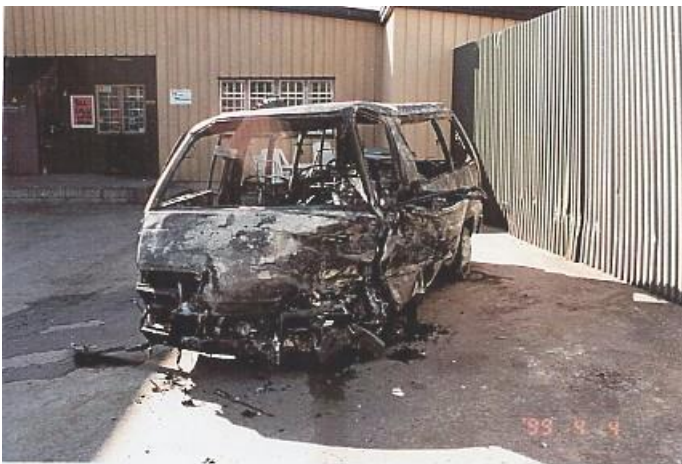
En undersökning av minibussen gav tyvärr ingen klarlagd orsak till varför bilen börjat brinna. Minibussen är av modell xxxxxx -84 (foto), där motorn är placerad mellan framsätena långt fram i bussen. Nämnas kan att i fronten sitter också spolarvätskebehållare och elkablage, reläer samt bromsvätskebehållare.

Där kvinnan suttit finns knappt plats kvar för att få emellan ett par händer (foto). Minibussen är totalt utbränd. Den andra bilen en Opel, hade ej börjat brinna trots rejält intryckt frontparti.

Det har nu hänt flera gånger att just minibussar börjat brinna vid kollisioner. Min teori är att det kan ha något med spolarvätskan att göra. Behållarna sitter längst fram i bilen och vid en kollision så kan det tänkas att behållarna spricker och sprider innehållet i fördelad form under bilen och kanske mot motorn som sitter ca 50 cm därifrån. Kanske en antändning av spolarvätskan startar bilbranden som sedan med hjälp av annat brännbart material och vätskor bara accelererar.

En snabb åtgärd i alla händelser för att minimera risker i minibussar bör vara att omedelbart hitta en bättre placering av spolarvätskebehållarna. Helst långt ifrån tänkbara tändkällor.
