ANLEDNING TILL UNDERSÖKNING

Brand i lägenhet.

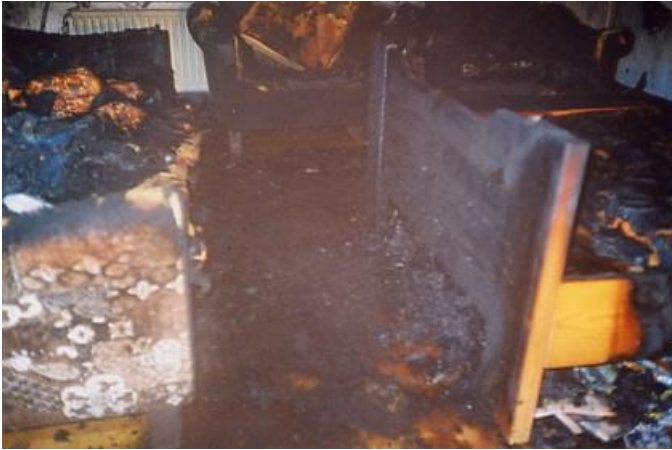
Lägenheten var tom sänar som på en soffa, 2 fåtöljer samt 1 säng och 1 TV i vardagsrummet. I köket fanns 1 runt köksbord samt 1 väska och 1 ask tändstickor och en hel del lösa papper i köket. Tändsticksasken låg på diskbänken med ca hälften av tändstickorna kvar i asken. Vardagsrummet var möblerat enligt skissen som är med som bilaga. På golvet i vardagsrummet mellan sängen och soffan var det ett område på ca 1,5 m x 0,5 m som var kolat.

Kolningen mellan soffan och sängen på golvet.

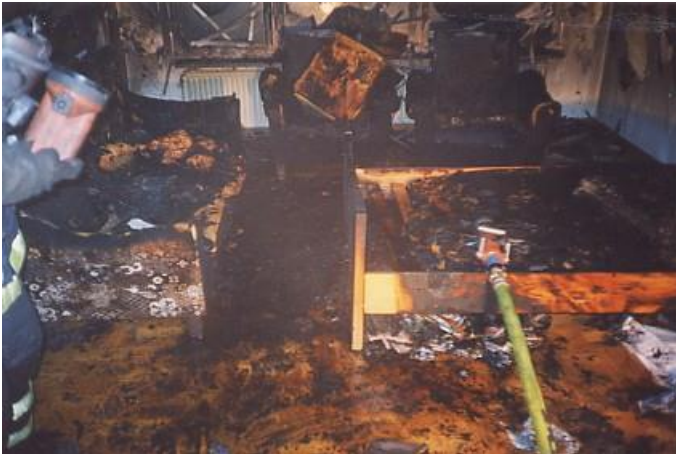
För övrigt så var parketten intakt i vardagsrummet. Det förekom en hel del tjära på fönster och sängbotten. Under sängen var det en hel del papper och tidningar. Sänggavlarna var starkt kolade, ovasidan på sängen var brandskadad och ca 0,75 meter av madrassen från fotändan var uppbrunnen. Soffan och fåtöjlerna var brandskadade på ovasidan. Tapeterna var "krullade" på väggen.

Kolning sänggavel.
