ANLEDNING TILL UNDERSÖKNING

Brand i soptunna, 400 liter av plast placerad intill vägg.

OBJEKTET

Skola i ett plan, vägg av mexitegel, takfot av trä med förlängt tak.

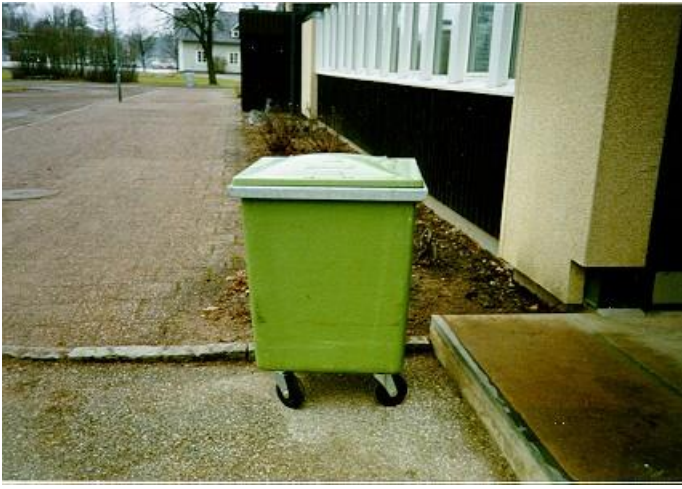
Branden var i en 400 liters sopbehållare som stod i hörnet av skolbyggnaden. Höga lågor slog upp på fasaden och mot takfoten av trä. I soporna fanns det bara skräp och hushållsavfall. Branden släcktes med vatten från släckbil.

Branden kunde sprida sig till takfoten och sedan till krypvinden.

Branden kunde ha fått svåra följder om krypvinden hade antänds.

Soptunna som den såg ut.

Placeringen av soptunnan var inte den lämpligaste platsen. Om platsen ska vara där, bör man nog ändra behållarens material till plåt. Placeringen kan ändras också så att den inte står vid skolväggen.
