## **ANLEDNING TILL UNDERSÖKNING**

Brandtillbud i transformatorer till lampor och dataskärmar.

## **HÄNDELSE**

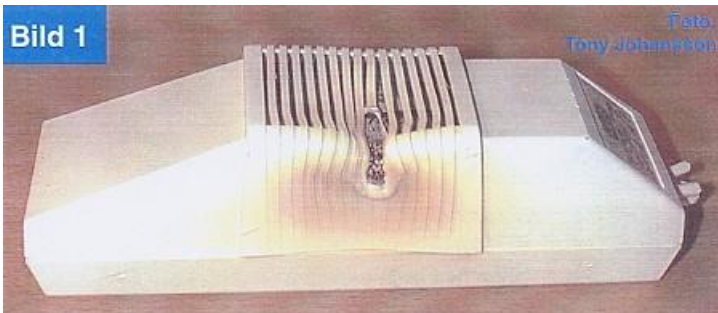
*Lamptransformatorn*

Säkerhetschefen på ett större bankkontor i centrala X-stad kontaktade vår brandinspektör NN med anledning av tillbud i några transformatorer. En lampttransformator uppvisade en distinkt smältskada och risken för utvecklad brand i transformatorn har förelegat. Nu kände personalen på kontoret hur det luktade bränd plast från transformatorn som var monterad på undersidan av en skrivbordsskiva.

Tillsammans med bankens säkerhetschef företog jag en inspektionsrunda i de aktuella lokalerna. Flera missfärgade lampttransformatorer påträffades. Några var monterade under skrivbordsskivor, en del låg inkilade under dataskärmar och annan kontorsutrustning medan andra låg placerade direkt på golvet. Man torde lugnt konstatera att en brand i en transformator i denna miljö kunde ha åstadkommit ytterligt kostsamma skador. Även om kontoret är försett med automatiskt brandlarm skulle en nattlig incident hinna ställa till med stor skada innan räddningstjänsten är på plats. Det gäller ju för räddningspersonalen att vid ett larm snabbt orientera sig fram till rätt våning och sektion, då kan 10-15 minuter betyda omfattande skador.

Bankens åtgärd blir nu att placera lampttransformatorerna rätt, d.v.s antingen upphängda i det befintliga klämfästet eller fastsatta direkt på lampstativet, så att maximal luftcirkulation erhålles. Dessutom bör ju lamporna släckas när de inte behövs.

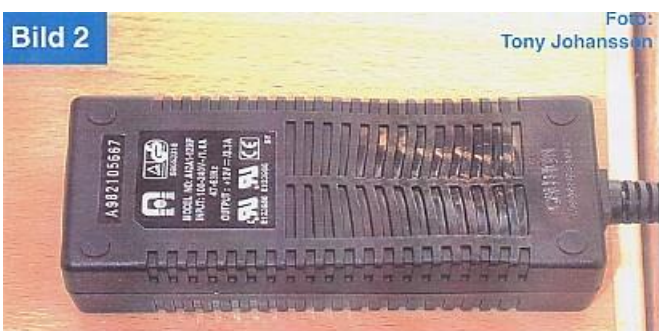
*Transformatorn till MultiQ-dataskärm*

Den andra typen av transformator, som betjänade MultiQ-dataskärmar, hade en smältskada på plasthöljet. Sex transformatorer med samma smältskada hittades vid en kontrollronda.

Vad avser denna transformator, beror sannolikt smältskadorna på dess ytterhöljen av något fabriktionsfel. Till skillnad från lampttransformatorerna var dessa inte placerade på ett sådant sätt att normal luftcirkulation hindrades, ej heller tillfördes värmen genom yttre påverkan. De skadade exemplaren har sänts till leverantören - tillverkaren för kontroll. Man bör alltså under tiden hålla ett extra öga på de aktuella transformatorerna.
