ANLEDNING TILL UNDERSÖKNING

Brand i byggnad, tvätthall bilautomattvätt.

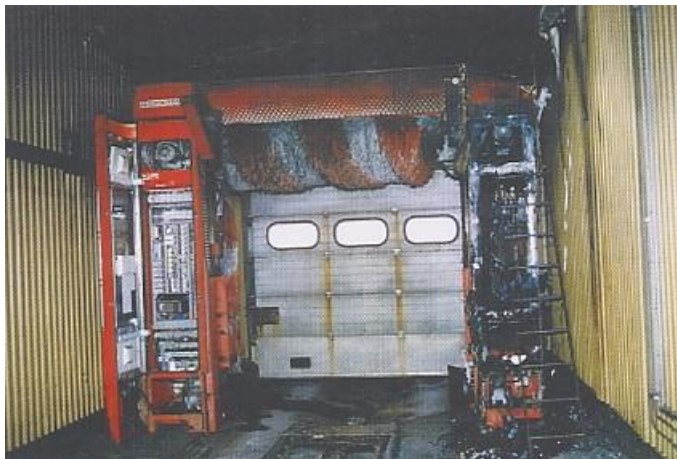
Undertecknad var på plats lördagen den xx-xx-xx kl. 11:15 med släckningsledaren. Kunde konstatera att fronten på automattvättens högra sida var bortbränd samt att innandömet i maskinen var kraftigt bränt. Såg också hålet på högtrycksvattenslangen som släckte branden. Slangen var brandpåverkad utifrån. Biltvättsautomaten införskaffades 19xx.

- El-fel är den troliga orsaken till branden.
- Brandstarten har troligen börjat i någon av de lysrör som indikerar tvättprogrammet. Om det är glimtändaren eller dålig kontakt i lysrörsinfästningen kan inte fastställas.
- Något brott kunde ej konstateras.

Bilden föreställer biltvättsautomat.

Med någon form av brandindikering som varnar för brandrök och som höras på en plats där personalen vistas hade händelsen inte fått så stora skador.
