ANLEDNING TILL UNDERSÖKNING

Brand i byggnad, garage.

Fristående garage 9 x 6 meter. Ytterpanel av trä, dubbelport mot gatan. Avstånd till bostadshus 2.1 meter. Ingen släckutrustning. På tomten finns en utomhusbassängen. En granne deltog med att dra slang från brandpost till släckbil innan förstärkning kom.

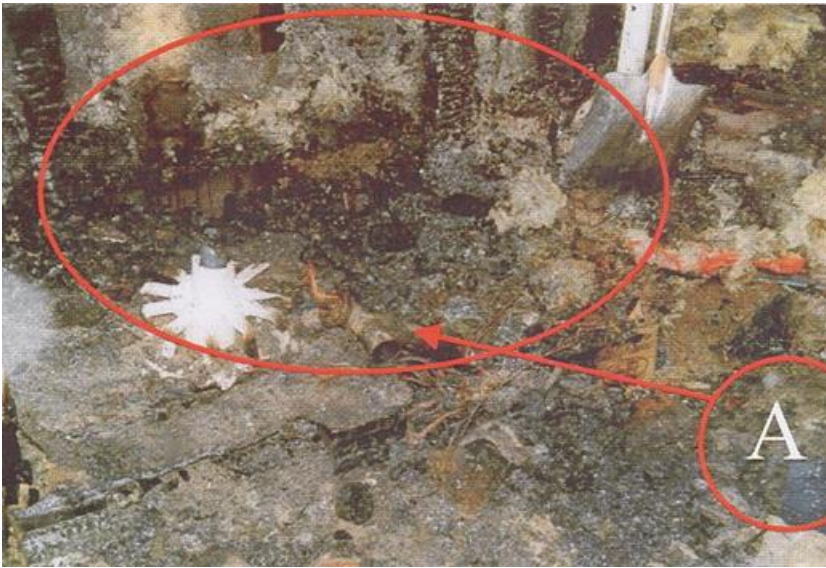
Brandstiftaren är vattenvärmaren. Något brott kunde ej konstateras.

Bilden tagen från norr mot garagets gavel utvändigt. Här är själva brandstarten. Väggbeklädnad är bortbränd och golvsyllen är kraftigt brandskadad. Pilen A visar på vattenvärmaren som är brandstiftaren. Värmarens värmeslingor har smältskador. Det tyder på att elströmmen har varit på. Värmaren hade inget vatten att värma därför hade en överhettning skett.

Någon form av strömbrytare till elkomponenterna när anläggningen ej är i drift bör finnas. Någon form av tidig upptäckt av brand t.ex. seriekopplad brandvarnare från garaget till bostadshuset.
