ANLEDNING TILL UNDERSÖKNINGEN

Brand i lägenhet (servicehus).

UNDERSÖKNINGEN UTFÖRD AV

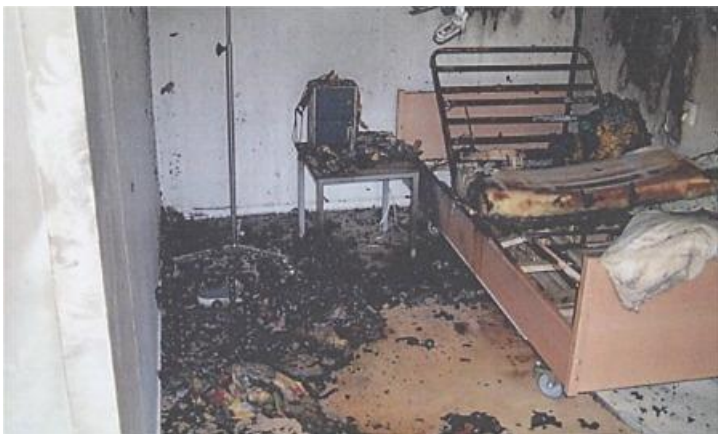
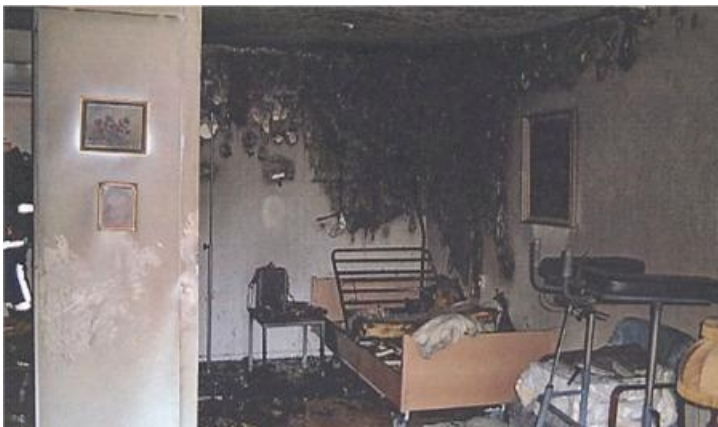
Vi kunde snart konstatera att detta rörde sig om sängrökning, eftersom sängen var totalt uppbrunnen samt att branden hade fått fäste i väggar och tak runt sängen. Mannens skador blev ganska omfattande med både rök- och brännskador som följd. Vid insatsen rökskadades en brandman lindrigt samt tre av personalen på servicehuset.

Personalen på servicehuset fick veta att de agerat på rätt sätt, detta tack vare den övning och utbildning de fått. Att personalen agerade som de gjorde vid detta tillfälle var omfattningen av branden i lägenheten. Med rökdetektorer i varje lägenhet ökar möjligheterna till snabb upptäckt och större chans till livräddning.
