## **ORSAK TILL UNDERSÖKNING**

Brand i förnicklingsanläggning.

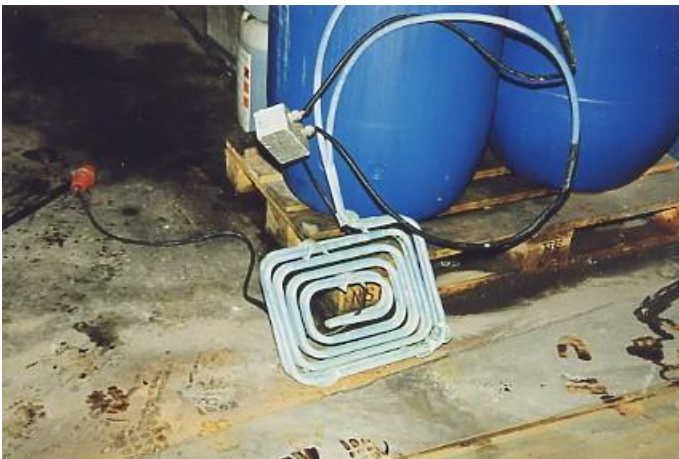
Branden/kemikalieutsläppet förorsakades av brister i hanteringen. Det måste anses mycket olämpligt att på detta sätt rigga upp en så kraftig doppvärmare i ett plastkärl. Branden har troligtvis orsakats av att doppvärmaren har bränt hål i plastkärlet så att innehållet runnit ut på golvet. Doppvärmaren har sedan startat en brand i plastkärlet/träpallen. Branden har sedan spridit sig till intilliggande kablar och annan brännbar utrustning innan den släcktes av räddningstjänsten.

*Bilden visar en doppvärmare av samma typ och fabrikat.*
