ORSAK TILL UNDERSÖKNING

Brand i företags lackeringsanläggning.

UNDERSÖKNINGEN UTFÖRD AV

Gert Lönnqvist, räddningstjänsten.

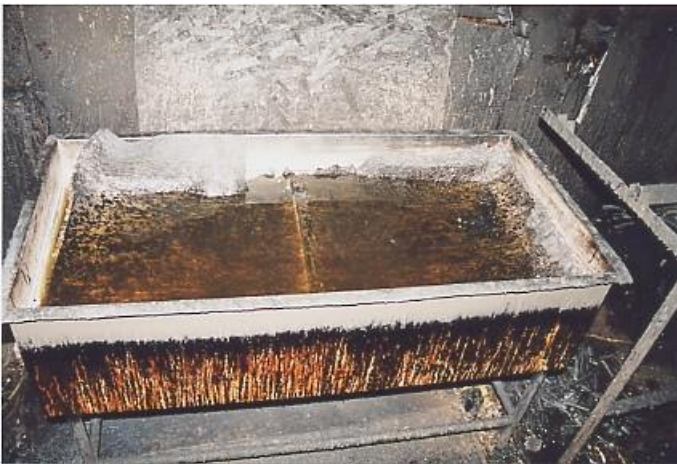
Branden har sannolikt förorsakats av en statisk urladdning vid hantering av brandfarlig vara. Potentialutjämning via skyddsjordning av inblandade kärl saknades och vätskan tilläts falla fritt från dunk till doppkar, vilket förmodligen gav upphov till gnistbildning och antändning av brännbara ångor.

Ett av totalt sju doppkar vilket rymmer 400 liter dopplack.

Räddningstjänsten bör delge ägarna anvisningar om lämpliga rutiner i samband med denna hantering. Personalen bör genomgå utbildning för hantering av brandfarlig vara. Föreståndare för brandfarlig vara bör utses och utbildas.
