ORSAK TILL UNDERSÖKNINGEN

Rökutveckling i villakök.

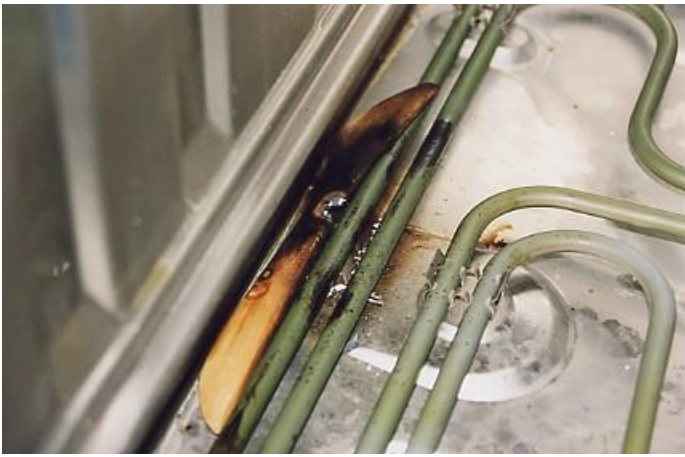
Branden har orsakats av att ett brännbart föremål har tillåtits komma i kontakt med diskmaskinens värmeelement.

Smörknivens placering

Fastighetens ägare informerades om resultatet och uppmanades att låta en auktoriserad servicetekniker besiktiga diskmaskinen innan den tas i bruk.
