## **ORSAK TILL UNDERSÖKNING**

Villabrand.

## **FASTIGHETEN**

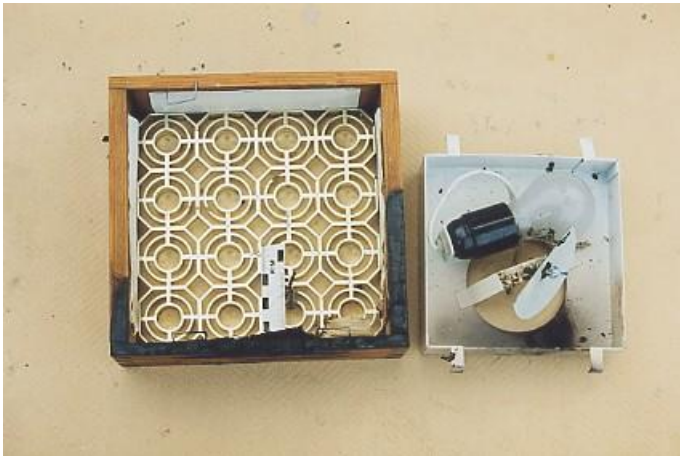
Brandbilden och skadorna på armaturen visar att branden börjat i

området kring armaturens infästning, ovanför armaturen. Smältpärlor på elledare och smältor på den återfunna spiken visar på elektrisk överledning i området. Spiken kan ha suttit monterad sedan lång tid, en liten skada på elledarnas isolering kan efterhand ha ökat p.g.a. ålder, fukt eller rörelse i ledningssystemet och så småningom har en kortslutning ägt rum. Kortslutningen har via gnistbildning/ljusbåge startat en glödbrand i området.

*Bilden visar den armatur som suttit i primärbrandens område. I rastret sitter en spik fastbränd.*

Elinstallationerna bedöms vara fackmannamässigt utförda och följer de krav som gäller för fasta installationer. Man har dock valt att dra installationsröret igenom den takbjälke som finns vid installationsdosan, hade man istället lagt röret ovanpå bjälken hade spiken aldrig kunnat skada elledarna.
