ANLEDNINGEN TILL UNDERSÖKNINGEN

Brandtillbud förorsakat av bortglömd adventsljusstake i ett pausrum i produktionslokalen. Företaget tillverkar hörselskydd i olika varianter. Produktionen pågår i skift, på den aktuella avdelningen finns personalbemanning mellan klockan 05.45 och 16.00. Byggnaden är utrustad med ett automatiskt brandlarm, vilket vid indikering automatiskt kopplar vidare till SOS och Räddningstjänsten. Den aktuella delen av lokalen saknade branddetektorer.

UNDERSÖKNINGEN UTFÖRD AV

Överbrandmästare Gert Lönnqvist

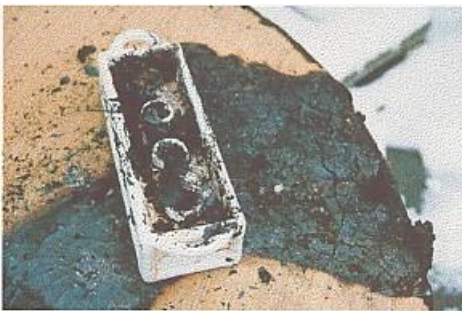
Vid undersökningen gjordes följande iakttagelser; borden i pausrummet var försedda med bordsduk i filtad pappersstruktur, på varje bord fanns en adventsljusstake samt en askkopp. Ljusstaken var utförd i glaserad keramik och innehöll fyra ljus samt dekorerad med svampar av pappersmateriel och flamskyddad mossa.

Branden har spridit sig från ljusstaken till bordsduken, vilken antänts och spridit branden till bordsskivan. Därefter har branden spridit sig till en hög tidningar vilka fanns placerade på golvet. Branden har sannolikt avklingat på grund av rummets relativt låga brandbelastning.

När smält stearin rann ner i mossan, började densamma plötsligt att fungera som en veke för den smälta stearinen, gaserna antändes och ljusstaken började brinna med en ca 15 cm hög låga. När övriga ljus smälte ner fylldes ljusstaken med stearin och massan rann snart över brädden. Branden ökade i omfattning och kunde sprida sig till omgivande brännbart materiel.

Flamskyddad mossa innebär inte att ljusstaken blir brandsäker. När mossan fungerar som veke, kan lågan antända brännbart materiel ex gardiner osv. Om smält stearin bräddfyller ljusstaken kan rinnande varm stearin snabbt antända ex en brännbar bordsduk osv.

Brandskyddsutbilda personalen. Alla skall känna till hur brandskyddet fungerar på arbetsplatsen samt hur man larmar 112, utrymmer, samt använder släckutrustningen.
