ANLEDNING TILL UTREDNINGEN

Brand i gatukök/grillbar.

UTREDNINGEN GJORD AV

Brandingenjör Håkan Rönnqvist, räddningstjänsten.

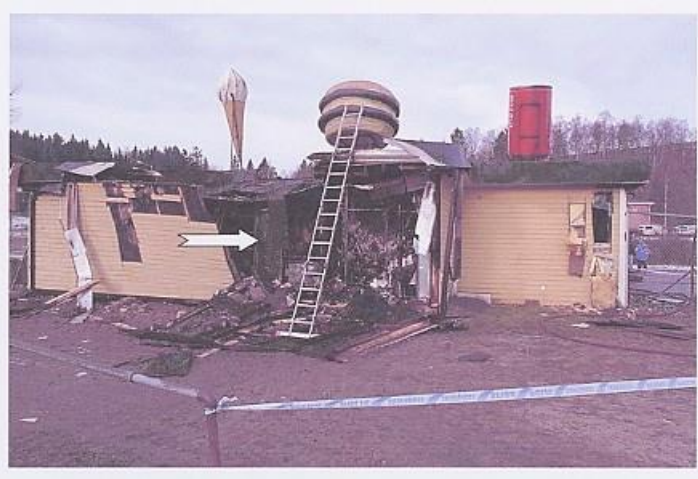
Enplans-byggnad bestående av en brandcell. Kioskavdelning, grillkök/servering och beredningskök. Se skiss.
