ANLEDNING TILL UNDERSÖKNINGEN

Brand i bostadsfastighet, torsdagen den 19xx-xx-xx, klockan 22.05. Branden var koncentrerad till en dilatationsfog mellan två sammanbyggda huskroppar.

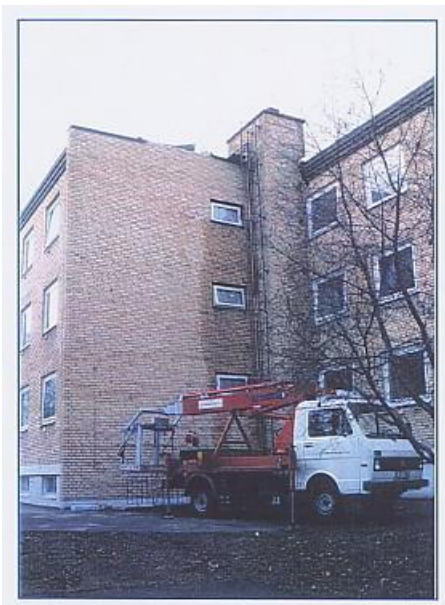
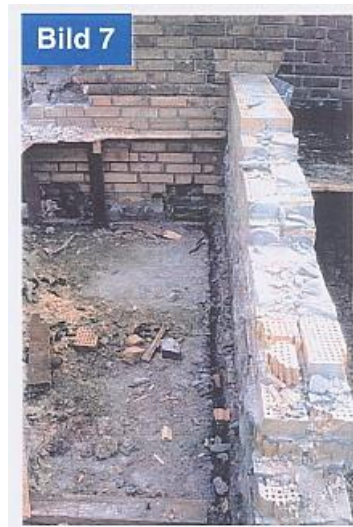
effel trovärdig som brandorsak. Den porösa träfiberskivan är distinkt bränd i direkt anslutning till de genomgående kopparrören i väggen.

Enligt min bedömning är hetarbetet, i form av lödning med öppen svetslåga, den enda rimliga förklaring till branden. Vad man kanske inte tänker på vid dylika arbeten är kopparens värmeledningsförmåga, det räcker således med att ytterst lite av den porösa träfiberplattan kommer i kontakt med den upphettade kopparledningen för att en antändning skall ske. Även om arbetsplatsen blir vattnad är det inte sannolikt att det fibrösa materialet blir tillräckligt genomdränkt för att en antändning skall förhindras.
