## **ORSAK TILL UNDERSÖKNING**

Rökutveckling från torktumlare.

## **OBJEKTET**

X-gården är ett dygnetruntboende för förståndshandikappade. Max antal 5 st inneboende samtidigt. Det finns alltid minst en personal vid anläggningen. Fastigheten är ca 10 år gammal, byggd i ett plan. Varje lägenhet är egen brandcell B60/(B30 dörrar). Anläggningen är utrustad med vidarekopplat automatiskt brandlarm.

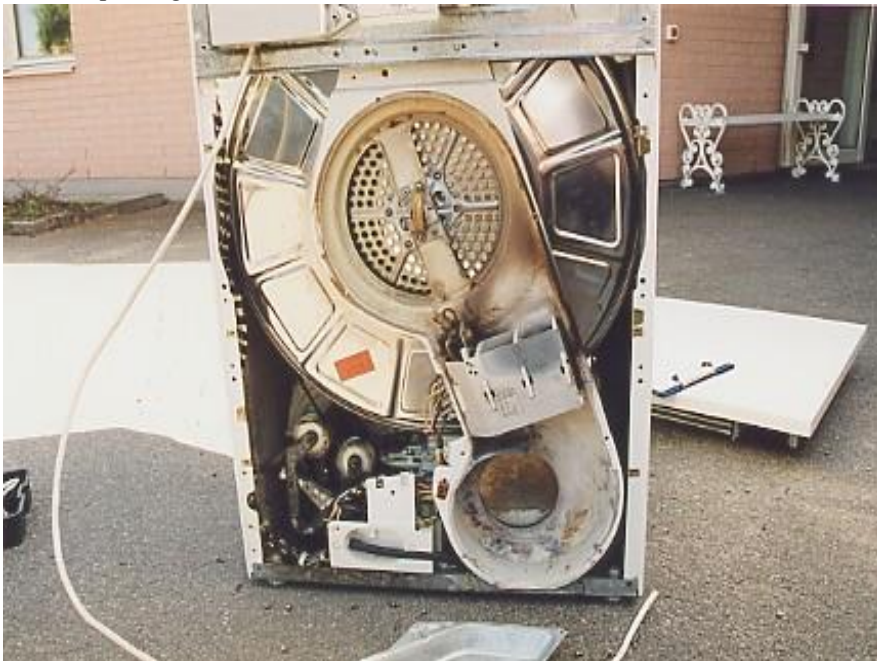
Bakstycket och övre delen demonterades. I den kanal där värmeelement och cirkulationsfläkt sitter monterad syns tydliga spår av brand.

Spåren av sotrester syns ovanför värmeelementet och vid en närmare kontroll finns fortfarande damm- och sotrester i värmeelementet.

Det överhettningsskydd som finns anslutet till elementet var skadat, det är dock svårt att säga om skadan uppkommit av kortslutning eller om den uppstått sekundärt av strålningsvärme. Min bedömning är att skadan har uppstått som en följd av yttre brandpåverkan, eftersom inga synliga skador fanns inuti brytaren när den monterades isär.

Med erfarenhet från tidigare incidenter kontrollerades också förekomst av dammansamlingar på fläkthjulet. Här återfanns en dammstav på varje fläktvinge, vilken om den lossnar och följer luftströmmen in i elementet, kan ge upphov till brand.

Avtal om regelbunden inre rengöring av behörig servicetekniker, kan förebygga liknande händelser. Montera en huvudströmbrytare vid ingången till tvättstugan, med vilken strömförsörjningen till tumlare och tvättmaskin kan regleras. Bygg ut befintligt automatiskt brandlarm så att även tvättstugan är detekterad. Undvik att använda tvätt- och torktumlare nattetid när övervakningen kanske inte är lika stor som på övrig tid.
