## **ANLEDNING TILL UNDERSÖKNING**

Brand i ladugårdsbyggnad med tillbyggd lada och maskinhall.

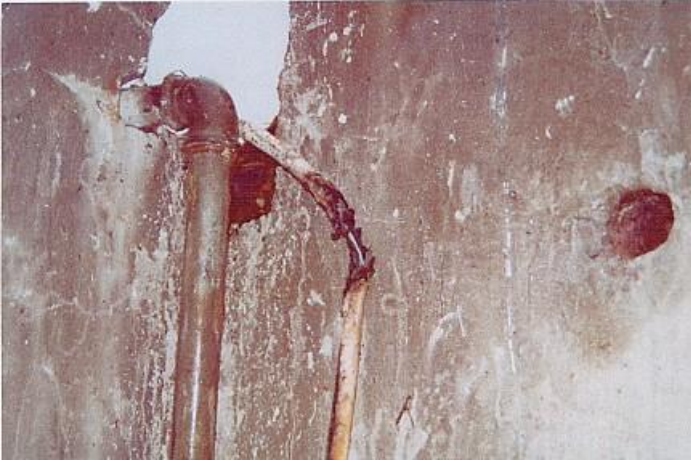
Brandorsaksundersökningen visar, att i det s k mjölkrummet finns en skadad elektrisk ledning. Den har suttit i innertaket och det finns en kraftig skada som inte kan förklaras genom sekundär brand. Här kan man också klart och tydligt se hur innertaket har brunnit igenom underifrån vid skadeplatsen. Branden har sedan spridit sig vidare upp genom sågspånsisoleringen för att slutligen tränga in via skullgolvet och antända den halm som funnits ovanpå. Det är den platsen som vittne har sett att det har brunnit med öppna lågor, när branden upptäcktes.

*Den skadade elledningen.*
