ANLEDNING TILL UNDERSÖKNING

Brand i kyrkobyggnad.

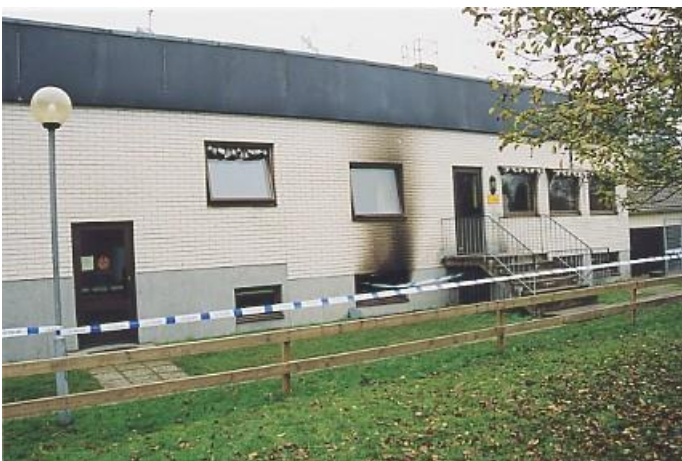
Bild 3. Fasad på byggnadens östra sida, sotfana efter källarbrand.
