ANLEDNING TILL UNDERSÖKNINGEN

Brand i trossbotten i villa. Polisen har i det här fallet inte deltagit vid undersökningen men informerats och fått ta del av undersökningsresultatet, fotografier etc. Brandförsvarets intresse för den här branden hänger samman med att en liknande brand inträffade 19xx-xx-xx. Branden beskrevs även i tidningsartiklar i Sirenen, Dagens Nyheter, Aftonbladet, samt lokaltidningar.

BESKRIVNING AV OBJEKTET

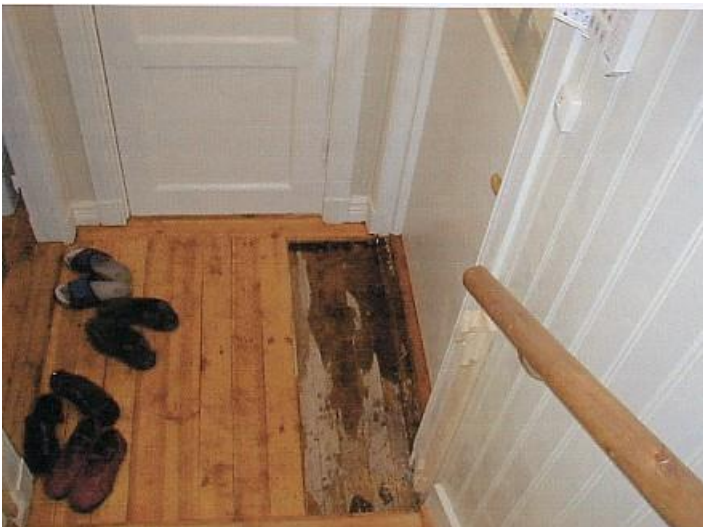
På verandan utanför entrédörren står en plastdunk innehållande golvolja. Innanför entrédörren är brädgolvet upprivet på en yta av ca 100 x 40 cm. På den blottlagda råspånten finns en stor fuktfläck som luktar kraftigt av golvolja. I råsponten framför tröskeln finns en springa som är ca 4 mm bred. I källaren rakt under fuktfläcken är innertaket och isoleringen bortrivet. På en golvbjälke och på resterna av en bräda syns mindre kolningsskador. Inga rester av bränd torv finns kvar. Enligt brandpersonalen har den brända torven lagts ut på tomten. Även på en golvbjälke och på råspåntens undersida, kan fukt från golvolja kännas. I bjälklaget finns ingen elinstallation eller kablar, ej heller finns rester av sådant på de bortrivna delarna av undertaket. Vid kontroll av det bortrivna virket från undertaket, syns ingen brandskada på den sida av virket som varit vänd neråt. Vid samtal med mannen som oljat golvet framkommer att oljan i det aktuella hörnet, påförts ca kl.14 under dagen. Dvs. ca. 7 tim 15 min innan branden upptäcktes.

Golvolja har trängt ner i springor i golvet och förorsakat självantändning i den brännbara torvisoleringen. Eftersom ingen elinstallation fanns inom det aktuella området och inga brandskador

Det uppbrutna golvet med fuktfläcken från golvoljan synlig på råsponten.

Normalt finns en varningstext på dunkar innehållande olja som kan förorsaka självantändning. Texten handlar om hur man skall ta hand om trasor, slipdamm etc. Här borde en komplettering göras så att det framgår att det finns risker om oljan på något sätt tränger ner i bjälklaget. Vid oljning bör dunken stå på en plåt med uppvikta kanter så att spill inte hamnar på golvet.
