## ANLEDNING TILL UNDERSÖKNING

Brand i ventilationsanläggning.

## UNDERSÖKNINGEN UTFÖRD AV

Överbrandmästare Gert Lönnqvist, räddningstjänsten.

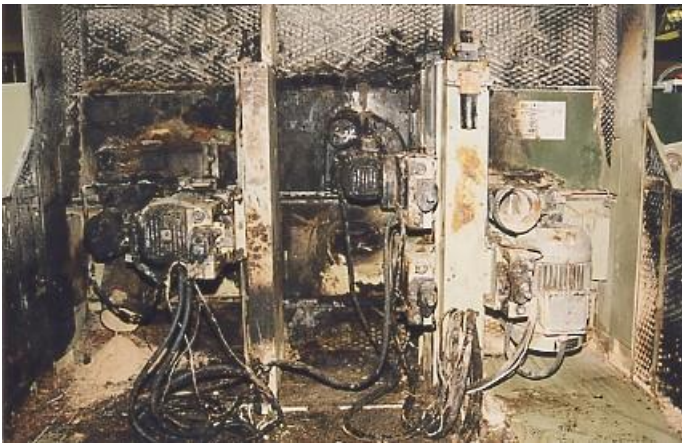
Brandbilden visar att primärbrandplatsen finns i området runt maskinens rits och tugg. Vid demontering av klingornas skyddskåpor återfinns stora mängder av hoppackat materiel bestående av trästickor och sågspån. Materialet har medfört en stockning i ventilationskanalen och har till slut packats så hårt mot de roterande klingorna att varmgång har startat en glödbland. Därefter har branden spridit sig i ventilationskanalerna, ut till stoftavskiljaren, vilken skadats svårt av brand. Branden har inte spridits till spånsilon, men brandgaser har pumpats in i fabrikslokalerna via luftåtervinningssystemet. Sekundärt har ett filter i luftåtervinningen fattat eld inuti produktionslokalen, nedfallande glödbland har spridit branden till en jacka, vilken hänger på handtaget till en garderob. Denna brand släcktes av räddningstjänsten.

*Skadeområde i tappmaskin, till vänster de två motorer som driver "rits" och "tugg"*

En komplettering med gnistvakt och sprinklerhuvud bör beaktas. Installation av centralt reglage för nödstopp av ventilationsfläktar bör utredas. Detta för att förhindra spridning av brand och brandgaser. Rutiner för städning och underhåll bör ses över. Om ämnen ofta hamnar i en felaktig position vid bearbetning bör maskinens inmatningskonstruktion ses över.

Maskinens konstruktion för tuggning av den trälist som bildas vid ritsen, bör förbättras. Detta skulle förhindra ansamling av långa trästickor i ventilationssystemet. Personalen bör brandskyddsutbildas.
