## ANLEDNING TILL UNDERSÖKNINGEN

Brand i ventilationsanläggning.

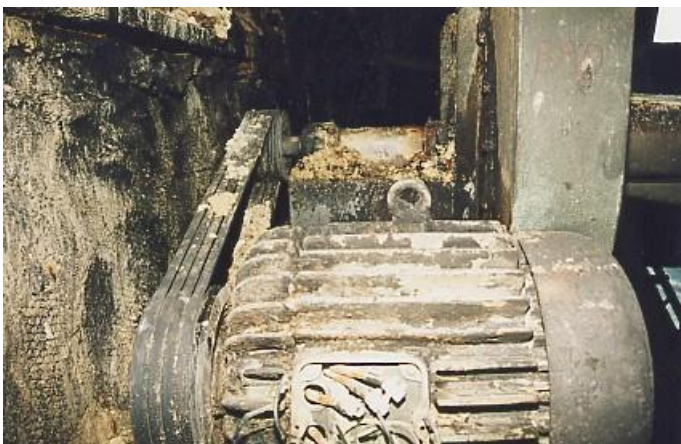
En teknisk undersökning av fläkten gav följande resultat. Motorns elektriska anslutningar är oskadade och motorns elektriska lindning är intakt. Kilremmarna mellan motor och fläkt är intakta. Fläktens drivaxlar har två lager vilka är intakta men en packbox närmast fläkthuset har påverkats av värme och återfinns deformerad intill lagerhållaren. En lagerhållare har lossnat, (expander) vilket medfört att hela fläktpaketet förskjutits i sidled. Vid denna förskjutning har fläkthjulet roterat mot fläkthusets gavel så att gnistbildning uppstått. En glödbrand har utvecklats i det damm som inneslutit fläkthjulets

axel varefter branden spridits i flishuset.

*Drivpaket intakt efter branden. Observera rester av spån och damm vid drivaxel.*

Renhållning och underhåll i denna typ av anläggningar är mycket viktigt. Ansamlingar av spån och damm är en grogrund för gnistor och kan i värsta fall leda till katastrof. Det är också av största vikt att fläktar i ventilationsanläggningar underhålls rutinmässigt så att eventuella brister/felaktigheter snabbt upptäcks och åtgärdas.
