ANLEDNING TILL UNDERSÖKNINGEN

Brand i granulattork, automatiskt brandlarm.

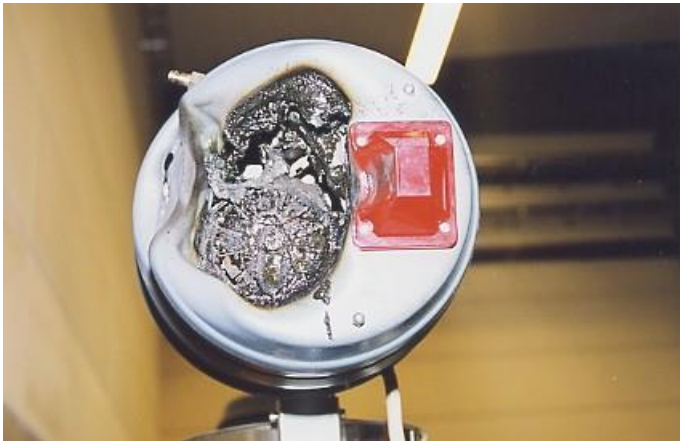
Maskinen besiktigas och skadorna kan lokaliseras till det område där materialsugens fläktmotor finns placerad. Efter demontering av skyddskåpa av plast kan man se att branden startat i motorns lindning och därefter spridit sig till elinstallationer och skyddskåpan. Efter demontering av fläkthjul konstateras att motoraxeln löper fritt och utan motstånd varför motorn inte kärvat vid brandstart. De inre elektriska installationerna i motorn är relativt oskadda varför den primära brandstiftaren fastställs till motorns lindning.

Branden har orsakats av en kortslutning i vakuumsugens motorlindning. Därefter har branden spridit sig till intilliggande plastdetaljer innan branden upptäcktes och personalen släckte branden.

Materialsugens motor, placerad på maskinens toppdel.
