Rapport RO 2001:02  
O-07/98

## **Brand på Herkulesgatan i Göteborg, O län, den 29–30 oktober 1998**

Statens haverikommission har undersökt en brand som inträffade den 29–30 oktober 1998 i Makedoniska föreningens samlingslokal på Herkulesgatan i Göteborg, Ö län.

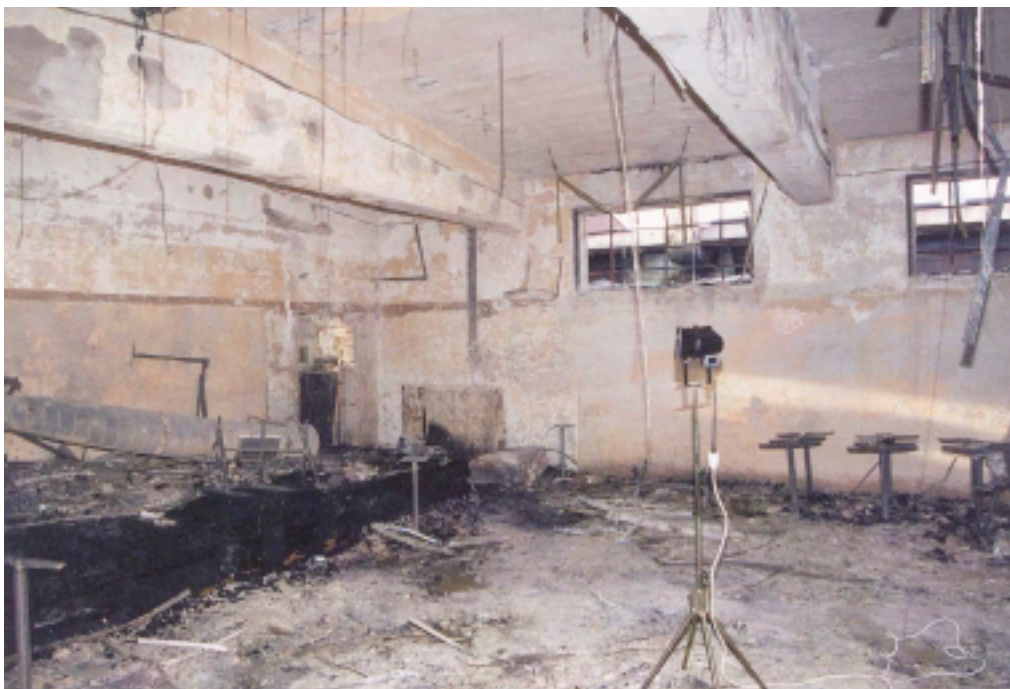
**Figur 4.3 a** Danslokalen mot scenen och nödutgången

Värmen från flammorna var så intensiv att teglet på väg-

gens utsida har spruckit söder om det fönster som låg närmast dörren till nödutgången. Taket över danslokalen, köket och biljardrummet har värmeskadats. Se figur 4.4. (även supplement 1, figur 6 a–c.)

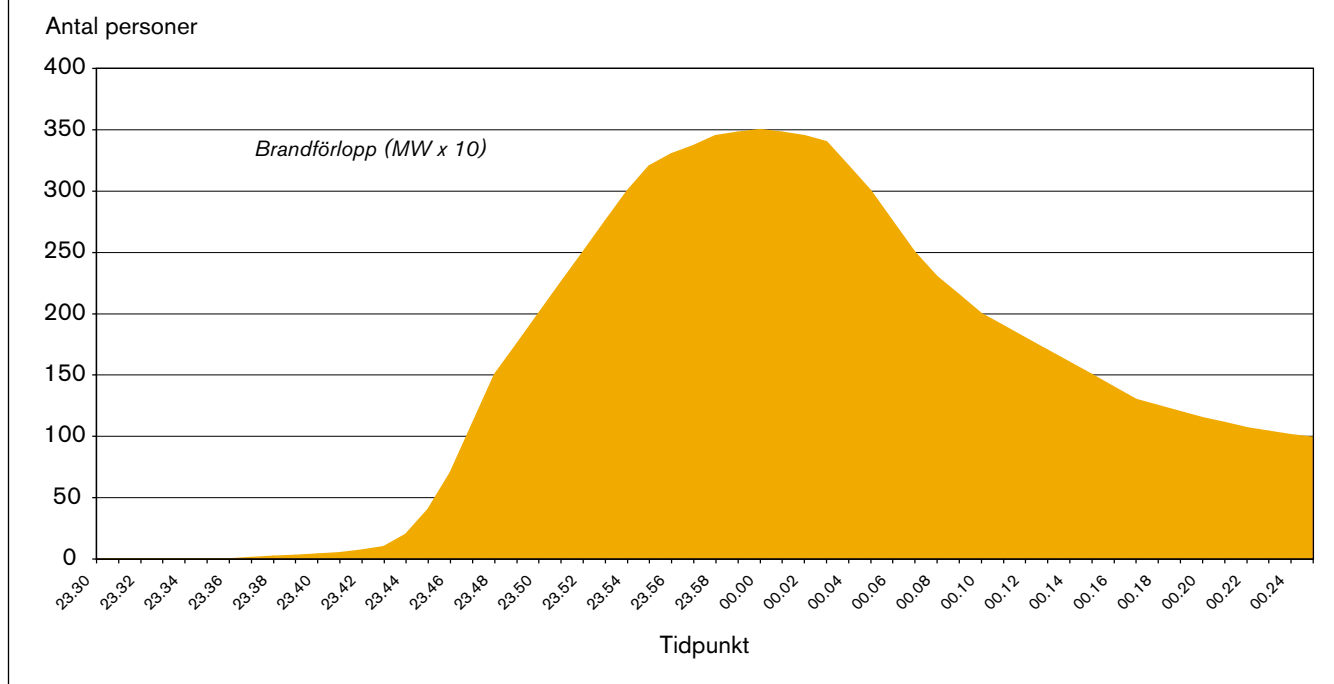
Figur 13.1 Trolig effektutvecklingskurva vid branden

bidrog till effektutvecklingen med ca 200 kW/m<sup>2</sup> under ca fem minuter.
