## **ANLEDNING TILL UNDERSÖKNINGEN**

Brand i industrilokal (offset- tryckeri).

## **BRANDORSAKEN**

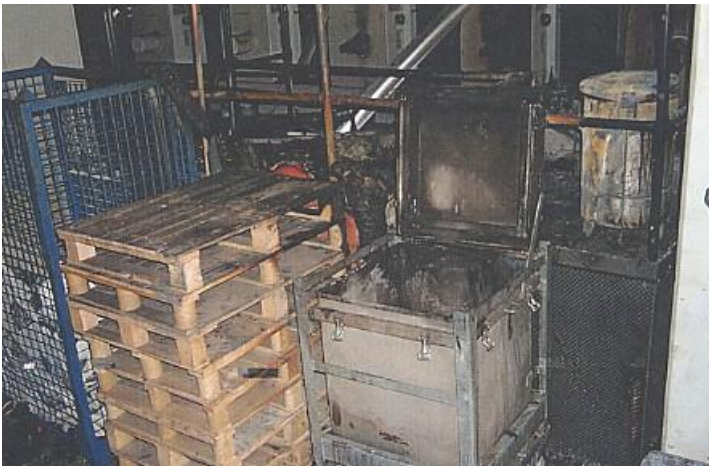
På golvet i direkt anslutning till plattformen och bordet var en plåtcontainer (med uppställt lock, enligt rökdykarna) placerad. Containern var avsedd för förvaring av brandfarligt material (förbrukade trasor och färgrester) Containern innehöll nedsmält material och dess innerväggar uppvisar kraftig värmepåverkan från brand i containerinnehållet.

Brandorsaken kan inte med säkerhet fastställas. Platsundersökningen, intervjuer av tryckeriets personal (som avslutat arbetet och lämnat arbetsplatsen kl. 19 00 föregående kväll) och brandförloppet talar emellertid för att branden startat i containern sannolikt genom självantändning i trasor som används i kontakt med vegetabiliska oljor.

På grund av att locket var uppställt har branden sedan spridit sig till bakomliggande ventilationsrör och bordet med färg och sprayburkar (flera sprayburkar har sprängts av värmepåverkan). Rökspridning har

*Containerns ursprungliga placering vid branden.*

För en säker sophantering av brandfarliga trasor och färger krävs förutom brandriskinformation och tömningsrutiner av förvaringskärl (till berörd personal) säkert även varningsskylt att locket till förvaringskärl skall hållas stängt och kanske även i förlängningen, att påverka tillverkaren att lock till dylika förvaringskärl i sin konstruktion ej skall kunna låsas i uppställt läge.
