ANLEDNING TILL UNDERSÖKNINGEN

Brand i biltvättshall.

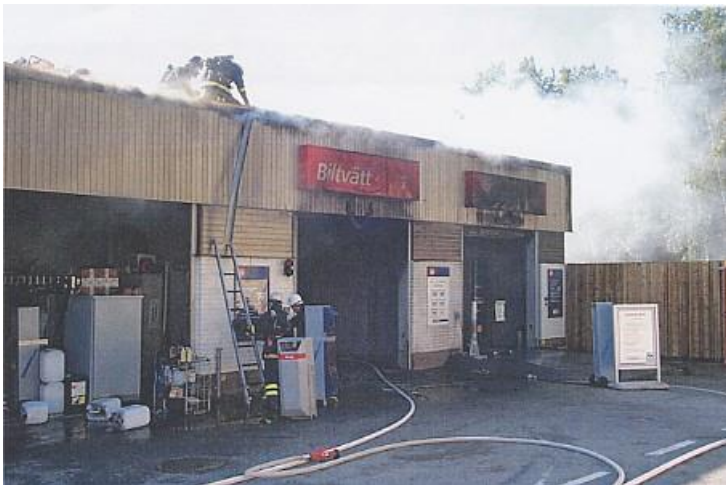
Någon polisutredning skedde ej. xxxxx har anlitat Svenska Brandförsvärsföreningen som påbörjat en utredning. Liknande bränder har inträffat, bland annat i Z-stad. Kontakt har tagits med tillverkare av tvättutrustning för att förhindra nya bränder. Någon brandfarlig vara förekommer ej i tvättarna. Trolig orsak är brand i motorer på grund av en fuktig atmosfär (jämför bränder i tvättmaskiner för kläder). Biltvättarna innehåller en hel del plastmaterial och elledningar.

I mittenhallen startade branden.
