ANLEDNING TILL UNDERSÖKNING

Brand i acetylenflaska, plastindustri.

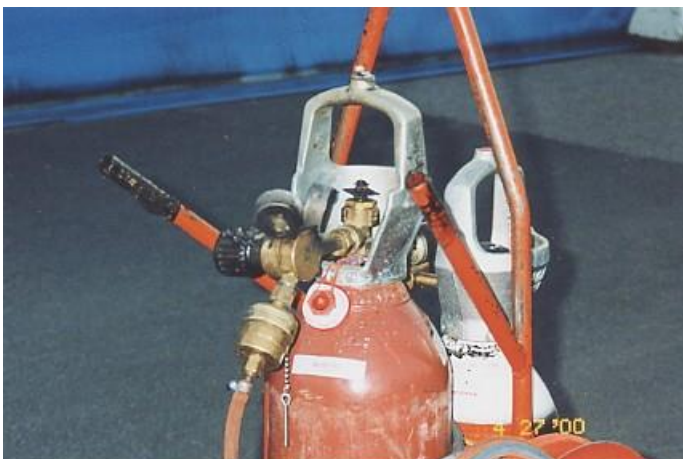
säkerhetsventil sönderbränd samt sekundärtryckets reglerratt bränd på den sida som befunnits mot säkerhetsventilen. Man kan också konstatera att regulatorns tryckmätare är roterande, normalt sett skall de vara likformigt monterade i längdriktning med regulatorn. På formsprutningsmaskinen finns vissa bränn-/smältskador på elektriska komponenter vilka skadats av gasflamman ca 1,5 m från regulatorn.

Regulator och gasflaska sänds via återförsäljaren till xxxx för utredning av orsak till gasläckaget. Resultatet av undersökningen visar att ventilsåtet mellan regulatorns hög- och lågtryckskammare är skadad. Skadan medför att gas okontrollerat läckt in i lågtryckskammaren. När trycket i lågtryckskammaren överstigit 1,5 bar har säkerhetsventilen öppnat och acetylen släppts ut. Detta gasutsläpp har sedan antänts vid tändning av gasverkets munstycke. Orsak till skadan på ventilsåtet går ej att fastställa. Räddat värde ca 50 Mkr (vid totalskada).

Manometern efter branden. Säkerhetsventilen helt bortbränd.

Svetsutrustning skall regelbundet kontrolleras. Finns tecken på skador eller läckage skall detta omedelbart åtgärdas. Säkerhetsutrustning (brandhandske, släckare) skall förvaras i omedelbar närhet av platsen för heta arbeten. Räddningstjänstens personal skall iaktta de säkerhetsföreskrifter som finns utarbetade för omhändertagande av gasflaskor i brand. Avspärning skall ske. Temperaturkontroll skall ske från skyddad plats innan personal släpps in i området. Personal som utför insats för kontroll/kylning/ventilstängning skall ha komplett skyddsutrustning och bör arbeta efter vedertagen metodik vad gäller gasbränder. Flaskpaket bör kylas under transport till slutförvaringsplats.
