ANLEDNING TILL UNDERSÖKNING

Brand i villans uppvärmningsanläggning.

OBJEKTET

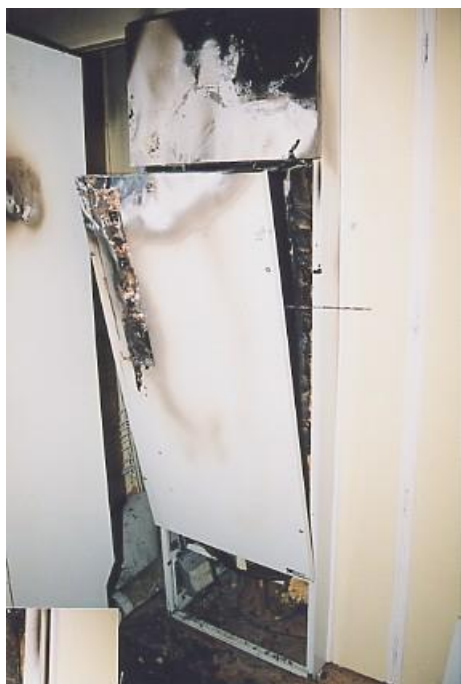
Undersökningen inleds den xx-xx kl 15.00. Vid undersökning av värmepumpen kan man fastslå att primärbrandområdet är koncentrerat till värmepumpens manöverpanel. Manöverpanelen innehåller strömbrytare, termostatreglagen m.m. En transformator till värmväxlarens fläkt sitter ovanför styrenheten.

Brandskadorna är koncentrerade till styrpanelen och de elektriska kabeldragningar som hör till denna. Branden har även spridits till isolermaterial i värmepumpen och även delvis skadat en elektronisk styrbox för varmvattenberedaren. En bordsskiva som stått lutad mot värmepumpens front har fattat eld via branden på frontpanelens utsida. Rökgaser har spridit sig i hela fastigheten.

Branden har med stor sannolikhet startat på grund av kortslutning i värmväxlarens styrpanel. Lägsta punkt i det brandskadade området finns runt överhettningsskyddet, men på grund av skadorna går det ej att fastställa vilken av de elektriska komponenterna i värmepumpens styrenhet som är primär brandstiftare.

Värmeväxlarens utsida. Primärområde runt manöverpanelen. Till vänster syns en bordsskiva till vilken branden spridit sig.
