ANLEDNING TILL UNDERSÖKNING

Brand i byggnad, järnvägsstation.

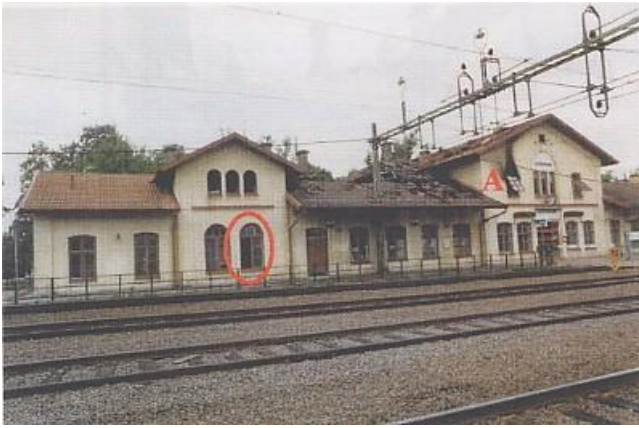
- I objektets brandområde finns ingen naturlig brandstiftare.
- Brandstarten är på golvet på vindsdelen åt öster.

Den mittersta lågdelen på vinden eldhärjades. Fönstret som markeras stod öppet och nedersta rutan krossad (båda glasen). Fönstret som är markerat A stod öppet.

Någon form av inbrottslarm bör installeras i objektet. Automatiskt brandlarm bör installeras i objektet, eftersom det finns en lägenhet.
