## **ANLEDNING TILL UNDERSÖKNING**

Brand i lägenhet.

## **UPPDRAGSBESKRIVNING**

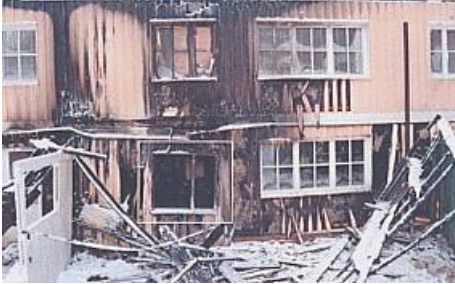
Utöver lägenheten i vilken branden startade, vars skador framgår av polisens utredningsprotokoll, får ytterfasaden i anslutning till sovrummet i lägenheten omfattande brandskador i samband med att branden sprider sig via fasaden upp på vindsplanet. Vindsplanet får under kontrollerade former brinna av vilket eliminerar vattenskador i övriga lägenheter. Byggnaden rives dock senare, dock ej uteslutande pga av brandskador utan även på för stor mängd outhyrda lägenheter.

*Bilden visar den brandskadade lägenheten från utsidan. Markerat fönster är sovrumsfönstret till den brandskadade lägenheten.*
