ANLEDNING TILL UNDERSÖKNING

Brandtillbud på infälld balkong i hyresfastighet.

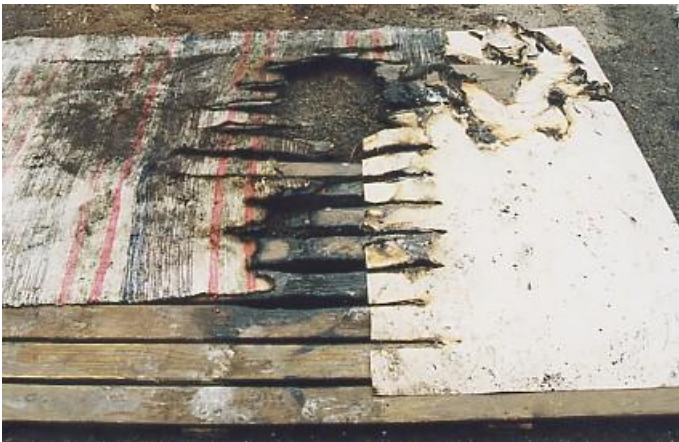
förekommet relativt stora ansamlingar av skräp och löv under trätrallen, vilket bidragit till brandspridning. Trätrallen har en genombränning på en yta om ca 2 m². Branden har även spridit sig till, samt delvis smält ner, de plastmöbler som stått placerade i området.

Branden har spridits under trätrallen i riktning från primärbrandområdet och inåt på balkongen.
