ANLEDNING TILL UNDERSÖKNING

Vindsbrand orsakad av gnistor från skorsten.

UNDERSÖKNINGEN UTFÖRD AV

Överbrandmästare Gert Lönnqvist, Räddningstjänsten.

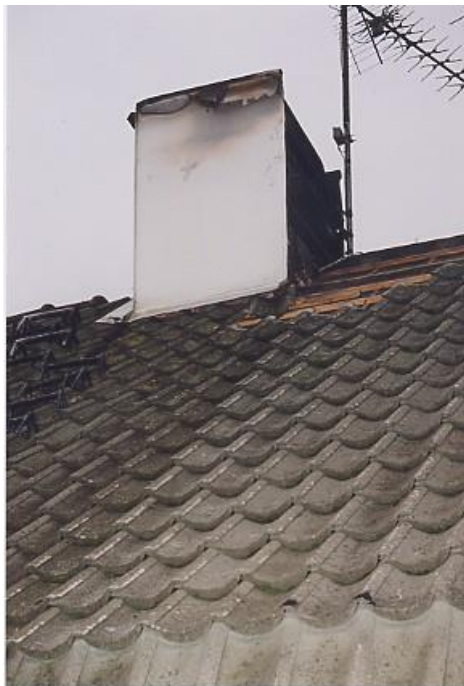
Branden har orsakats av att kvarglömt formvirke har fattat eld. Gnistor har letat sig in under plåtinnelutningen och spridit sig via de

avstängda rök- gångarna till fastighetens vind. Räddat värde 6-7 Mkr.

*Plättneslutning av skorstenen, värme-
anlöpfung av plåten i toppen.*

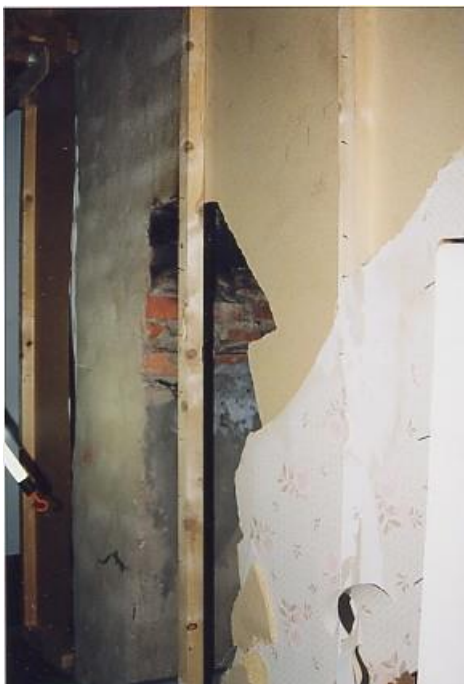
*Vägg på vinden fick rivas av räddnings-
tjänsten. I bakgrunden syns de blindschakt
där branden spridit sig till vinden.*
