ANLEDNING TILL UNDERSÖKNING

Brand i halmupplag vid produktion av halmhack.

UNDERSÖKNINGEN UTFÖRD AV

Överbrandmästare Gert Lönnqvist, Räddningstjänsten.

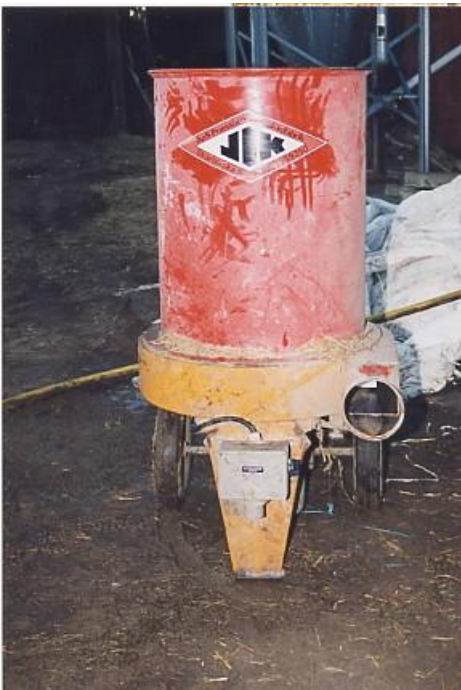
Branden har sannolikt uppstått genom gnistbildning i hackmaskinen. Det är, enligt ägaren, inte ovanligt att stenar följer med halmbalarna, vilket kan ge upphov till gnistor när de träffar roterande delar i maskinen. Gnistorna har tänt den torra halmen och förts med luftströmmen till halmstacken i förrådsrummet. Så länge produktion av halmhack har pågått har branden endast glött i halmstacken (därav förkolning i trävirket), men när produktionen avstannade blossade branden snabbt upp på stackens yta.

Halmhackningsmaskinen. Den röda delen utgör tratt för inmatning av råvara.

Roterande verktyg i samband med bearbetning av brandfarlig råvara utgör en stor risk för brandtillbud. Rådgivning om alternativa tillverkningsmetoder, brandskydd vid lantgårdar m.m. är viktigt.
