ANLEDNING TILL UNDERSÖKNING

Brand i pannrum, elpanna.

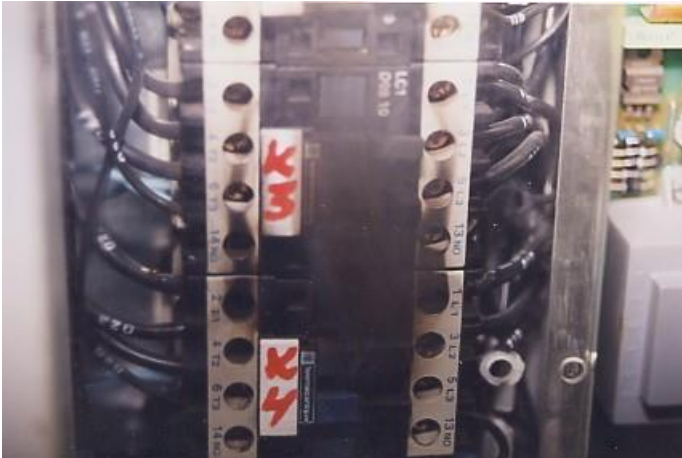
Undersökningen inleddes kl 17.30. Branden är begränsad till pannan där de största skadorna finns i pannans elektriska styrdon. För att få en orientering om konstruktionen öppnades en identisk panna i grannfastigheten. Innanför pannans frontlucka återfinns en elektronisk styrenhet, överhettningsskydd, automatsäkringar för elpatronerna samt fyra kontaktorer, vertikalt monterade till vänster i utrymmet. Dessutom finns en övervakningspanel för pannans effektsteg, överhettning, utgående vattentemperatur m.m. Pannans automatsäkringar är på 63 ampere. Huvudsäkringarna består av tre st. knivsäkringar á 63 ampere, alla dessa är utlösta efter branden. I den oskadade pannan kan man iaktta små sotfanor runt kabelanslutningarna på flera av kontaktorer. Detta visar att en viss rökutveckling ägt rum från skruvanslutningarna vilket tyder på överhettning i området. Brandbilden i den skadade pannan tyder på att branden startat i den kontaktor som sitter monterad längst ner i utrymmet. Trots att den sitter på lägsta punkten är den nästan helt förintad, medan de tre övriga är brända, men har behållit sin ursprungliga form. Vid kontakt med det installationsföretag som installerat pannan framkommer att trasiga kontaktorer är ett känt problem. Man känner till minst tre tillbud med identiska pannor. Kontaktorer styr ström till de värmeelement som finns i pannan. Elementen kopplas in stegvis, efter behov. Den kontaktor som är kopplad först i serien slår till och från 100-tals gånger om dygnet. Slitna silverkontakter ger upphov till värme, kopparledningarna mjuknar och förskruvningar släpper sitt grepp varför risken för gnistbildning ökar. Detta medför risk för kortslutning eller kabelbrand. En sliten kontaktor kan också fastna i tillslaget läge och därmed överhettas.

Branden har startat i pannans elektriska styrenhet. Brandbilden tyder på att primär brandplats är den kontaktor som sitter längst ner av de fyra kontaktorer. Det går inte att säkert fastställa brandorsaken, men troligtvis har en kortslutning ägt rum på grund av överbelastning, förorsakad av glappkontakt eller överhettning.

Pannans elektriska styrenhet, kontaktorer, automatsäkringar, överhettningsskydd.

Rutinmässiga serviceintervaller med efterdragning av skruvar, kontrollmätning av temperaturavvikelser o.dyl. skulle säkert förhindra en del felkällor.
