ANLEDNING TILL UNDERSÖKNINGEN

Brand i tankbil på X depå i oljehamnen.

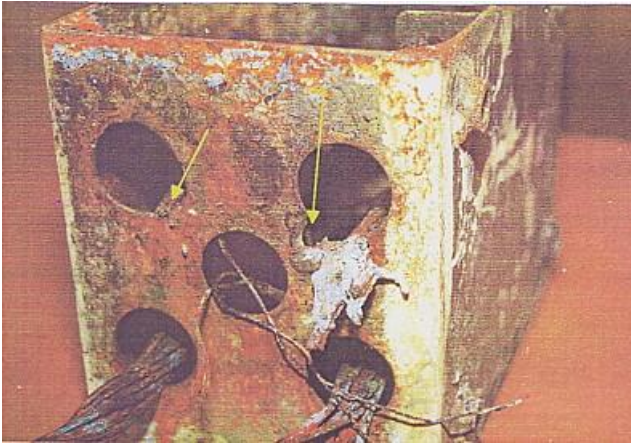
Det finns tecken som talar för att branden har börjat som en kortslutningsskada i elkablarna mellan huvudströmbrytaren och batterierna. Det ena batteriet har också skador som om det kortslutits och blivit mycket varmt. Eventuellt har batteriet "exploderat", det kan förklara den knall som hörts strax före brandens upptäckt.

Det kan inte med säkerhet sägas exakt hur branden uppstått, dock finns det tecken på att branden kan ha uppkommit till följd av en kortslutning i kablarna mellan batteri och huvudströmbrytare. Bild 14 visar hur kablarna "buntats" ihop med buntband, vilket kan ha skadat kablarna (beroende på hur hårt de sitter), med kortslutning som följd.

På baksidan av elkopplingslådan syns att det har varit en kraftig kortslutning. Elkablarna som går från batteriet och in i lådan har helt smält av och svetsat sig fast i lådan, medan de undre kablarna (till startmotorn) är hela i detta område.
