## **ANLEDNING TILL UNDERSÖKNINGEN**

Brand i damfrisering inrymd i bottenplanet i X kommuns kommunalhus. Uppgifter har inhämtats från salongens ägare, från X kommuns Tekniska kontor och från grannbutikens personal.

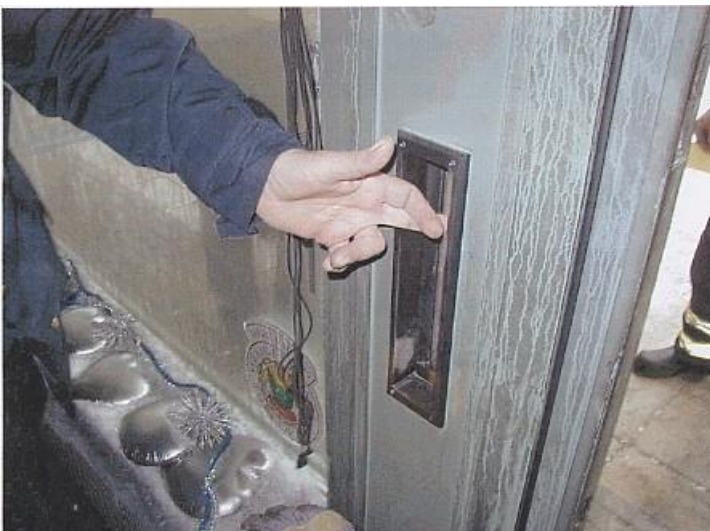
torkapparater, inga askkoppar etc. Ägaren kontaktas och meddelar att ingen rökning förekommer i lokalen. En rekonstruktion av skåp och dess inredning görs. Denna visar att branden börjat i golvnivån. Raketer har använts på torget under kvällen, därför undersöks brevinkastet. På detta finns svarta stänk som luktar krut. När man öppnar brevinkastet och tittar in, är riktningen rakt mot den plats där branden börjat. Polisen tar prover av krutet. I brandresterna kan dock inga rester av någon raket hittas. Därefter vidtar undersökning av ventilationssystemet för att konstatera varför rökspridning i stor omfattning skett till garaget. Det kan då konstateras att frånluft från butikerna används till att värma upp garaget. I samlingskanalen finns en rökdetektor som har till uppgift att stoppa fläktar och styra ett brandgasspjäll. Dessutom skall ett larm till datorpersonsökare aktiveras. Rökdetektorn hade utlöst men spjällmotorn och övriga funktioner fungerade ej, d.v.s. ett tekniskt fel. Om spjället fungerat på avsett vis, hade detta stängt och röken hade försvunnit ut genom en huv på taket.

*Brevinkastet sett från insidan.*

Enligt överenskommelse med kommunen kommer alla brevinkast i markplanet på torget att sättas igen. Ventilationssystemet och liknande system i andra av kommunens fastigheter kommer att ses över.

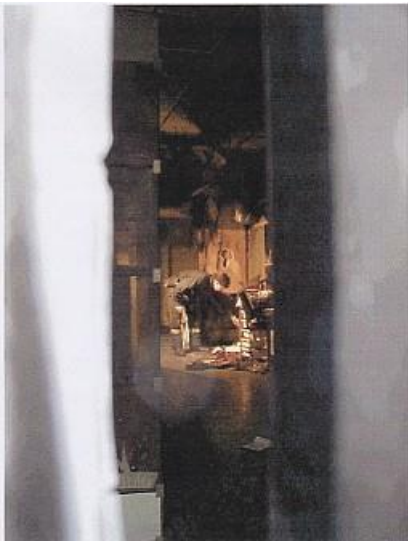
Branden har förorsakats av att någon skjutit in en raket genom brevinkastet. Raketen har antänt det material som lagrades på hyllan nere vid golvet.

*Bilden tagen utifrån genom brevin-  
kastet. Av bilden framgår den perfekta  
"skottvinkeln" in till den plats där  
branden började.*
