ANLEDNING TILL UNDERSÖKNING

Brand i sågverksanläggning.

UNDERSÖKNINGEN UTFÖRD AV

Överbrandmästare Gert Lönnqvist, Räddningstjänsten.

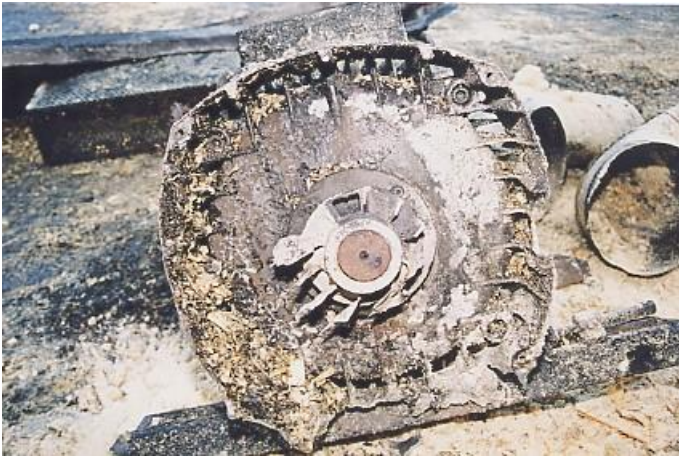
Motorns fläkthjul för mantelkylning är demolerad av hetta och några fläktvingar är avbrutna. Avsaknad av sot på brottytan gör det troligt att fläktvingarna skadats när fläkten rasat ner i golvet, ett fall på ca 5 meter. Innanför kylfläktens skyddskåpa återfinns en kraftig ansamling av spån som kan ha inverkat menligt på motorns kylning.

- Vid överfyllning av spånhuset har motor och fläkt bäddats in i sågspån, vilket medfört att motorn ej erhållit tillräcklig kylning.
- Det spån som blockerat motorns kylflänsar har efter torrdestillation erhållit en tillräckligt låg antändningstemperatur för att möjliggöra att den överhettade motorn startat en brand i området.

*Motorns flätkåpa demonterad, ansamlingar av spån på insidan.
Kylfläkten är delvis smält och delvis sönderbruten, troligtvis vid
fall från hög höjd.*

Motorer/fläktar bör om möjligt placeras utanför spånhuset.

Motorer bör vara utrustade med överhettningsskydd.
