ANLEDNING TILL UNDERSÖKNING

Brand i tvättstuga.

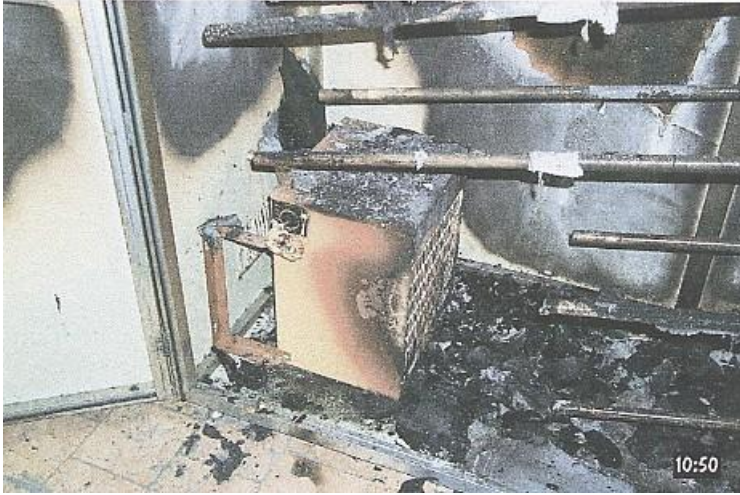
Branden har enbart varit lokaliserad till torkskåpet. Torkskåpet har en aerotemper av märket xxxxxx. Enligt fastighetsköparen innehöll skåpet kläder och aerotemporn var påslagen. Uppgifterna hade han fått från den person som ägde tvätten. Vid undersökningen var elektriker från fastighetsbolaget med.

När överdelen till el-utrymmet togs bort, var det kraftig beläggning under locket. Inga elkablar var sönderbrända och elektriker kunde inte hitta något elfel vid en enkel genomgång. Aerotemporn har inte genomgått någon grundligare teknisk undersökning.

Det går inte att utesluta något tekniskt fel på aerotemporn. Samtidigt har bostadsområdet varit utsatt för ett flertal anlagda bränder. Därför får frågan om vad som orsakat branden, tekniskt fel eller anlagd brand, lämnas obesvarad.

Aerotempn i torkskåpet.
